1. PRESENTACIÓN			
FACULTAD:	Ingenierías y Arquitectura		
PROGRAMA:	Ingeniería Civil		
TÍTULO:	Caracterización de daños superficiales en los pavimentos construidos en algunas vías urbanas del municipio de Chigorodó Antioquia.		
AUTOR 1:	Yarling Yulieth Abadía Palomeque	CC:	1.038.819.402
TUTOR:	Laura Hernández Álzate

OBJETIVO GENERAL: Caracterizar los daños superficiales que causan mayor disfuncionalidad en el nivel de servicio de los pavimentos construidos en algunas de las vías urbanas más importantes en el municipio de Chigorodó Antioquia.

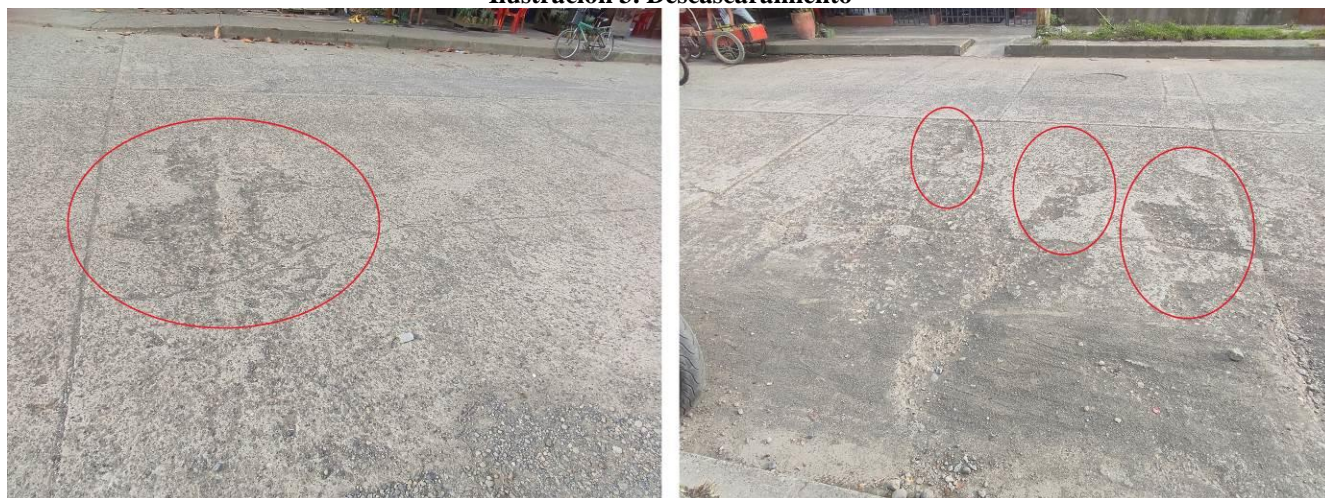
Ilustración 3. Descascaramiento

- El bache presente en este tramo, se categoriza con severidad media, ya que, se ha perdido material con una profundidad de afectación de 35 mm.
- De los 47 descascaramientos registrados en la tabla de recurrencia de daños, el 100% de estos se categorizan con severidad media, debido a que, en promedio, la pérdida de material superficial de estos se encuentra a una profundidad entre 8 mm y 10 mm.

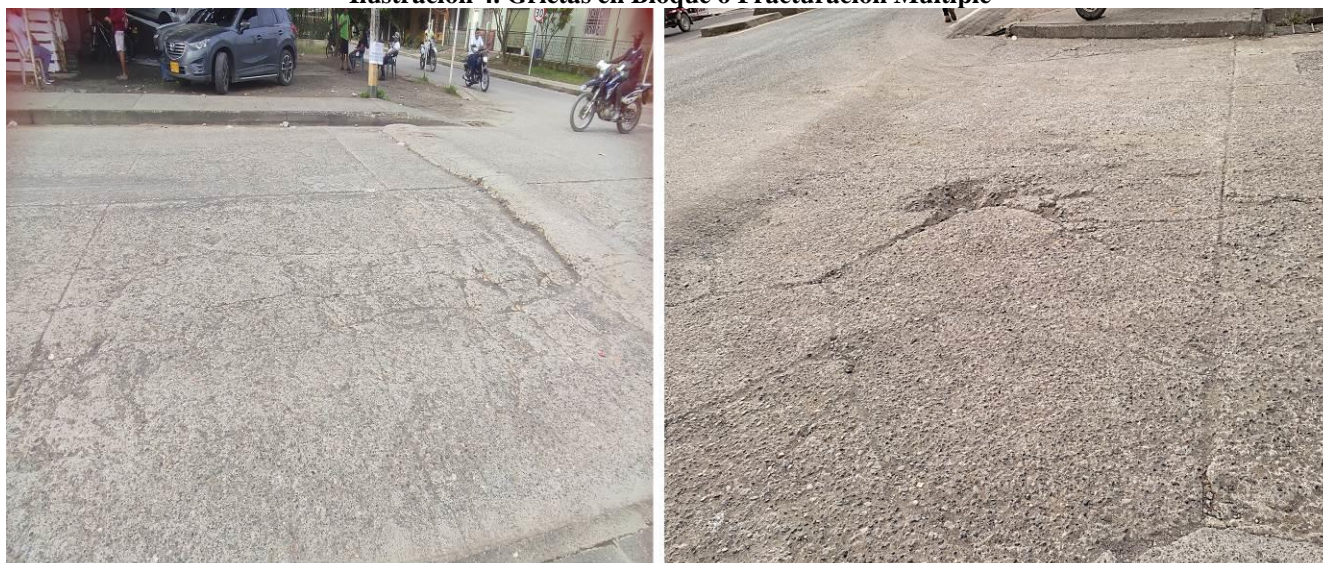
Ilustración 4. Grietas en Bloque o Fracturación Múltiple

- Los 6 daños tipo grietas en bloque o fracturación múltiple se categorizan con una severidad alta, pues, según el manual, los deterioros de este tipo siempre se consideran de severidad alta.

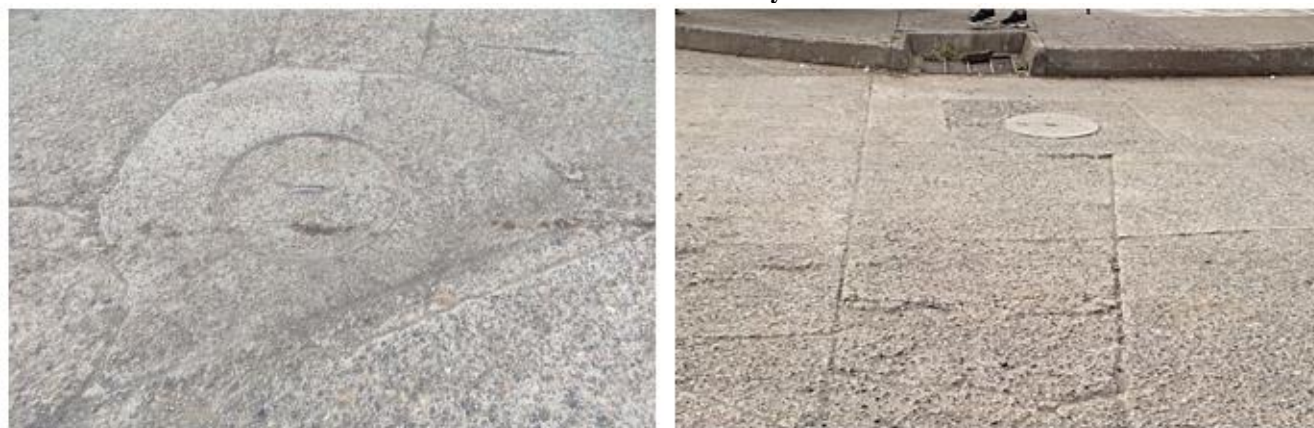
Ilustración 5. Grietas en Pozos y Sumideros

- Grietas en pozos y sumideros, se categorizan con severidad media, pues las aberturas de estas se encuentran entre 5 mm y 7 mm.
- Daños tipo grietas longitudinales, categorizados con severidad media, ya que las aberturas de estas se encuentran entre 7 mm y 8 mm en promedio.

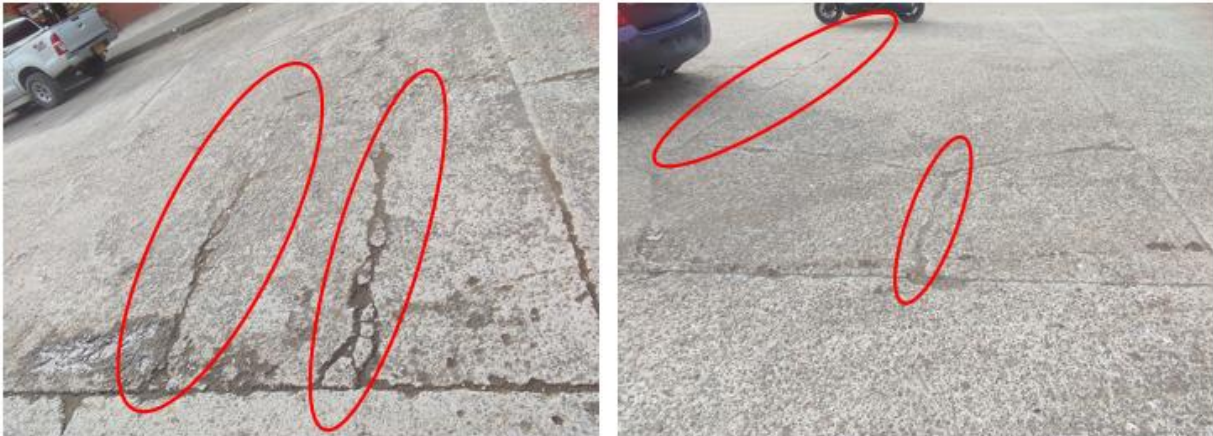
Ilustración 7. Grietas Transversales

- Los 9 daños registrados como grietas transversales se categorizan con severidad alta, debido a que la abertura de estas supera los 10 mm.
- Deterioros tipo parche, categorizados con severidad media, pues presentan deficiencias en los bordes.

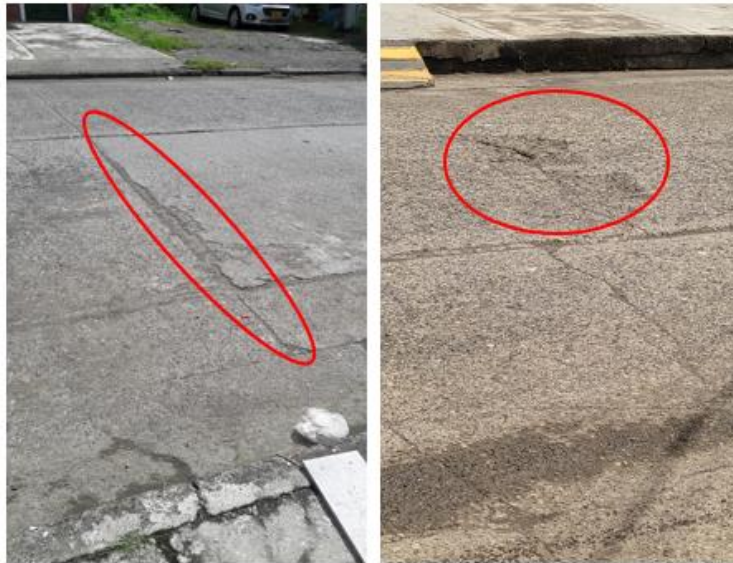
Ilustración 12. Descascaramiento

- Del total de daños tipo descascamiento registrados en la tabla de recurrencia de daños, el 100% de estos se categorizan con severidad media, debido a que, en promedio, la pérdida de material superficial de estos se encuentra a una profundidad entre 8 mm y 10 mm.

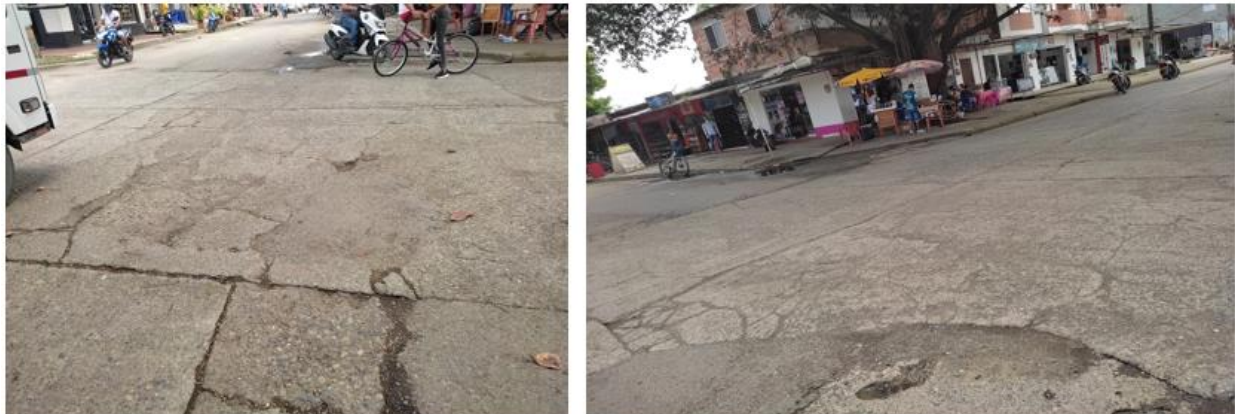
Ilustración 13. Grietas en Bloque o Fracturación Múltiple

- Los daños tipo grietas en bloque o fracturación múltiple se categorizan con una severidad alta, pues, según el manual, los deterioros de este tipo siempre se consideran de severidad alta.

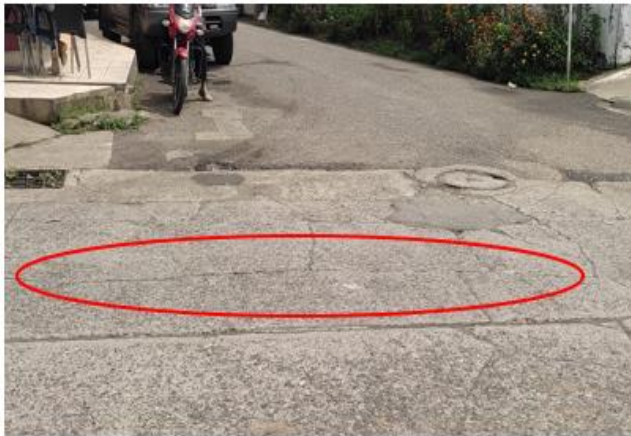
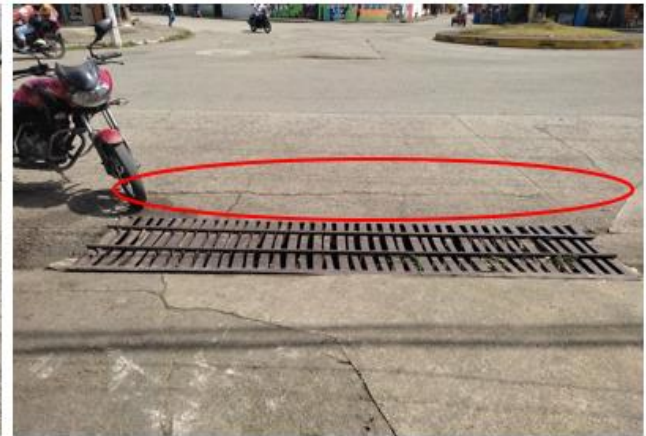
Ilustración 15. Grietas Longitudinales

- Daños tipo grietas en pozos y sumideros se categorizan con severidad alta, pues, las aberturas de estas grietas superan los 10 mm.
- Daños tipo grietas longitudinales, categorizados con severidad media, pues, las aberturas de estas se encuentran entre 7 mm y 8 mm en promedio.
