ANÁLISIS DEL PROCESO DE DEMOLICIÓN MANUAL EN EL EDIFICIO BABILONIA  
DEL MUNICIPIO DE ITAGÜI-ANTIOQUIA

Trabajo para optar al título de Ingeniero Civil

UNIVERSIDAD CATÓLICA LUIS AMIGÓ

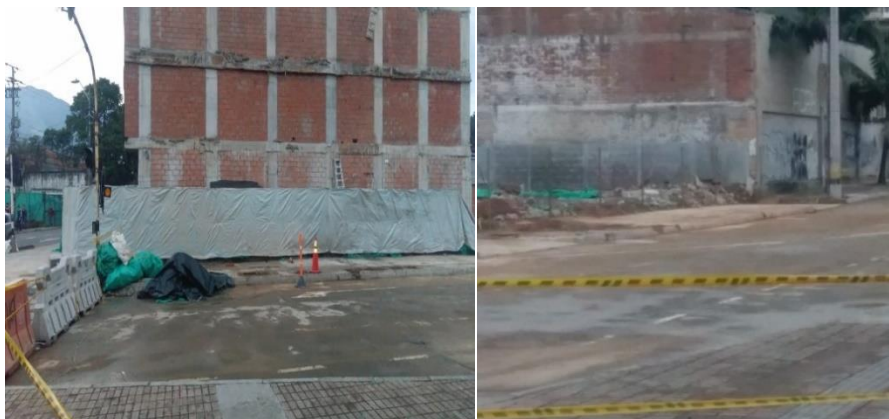
**Imagen 2:** Resultado del proceso de demolición manual Edificio Babilonia año 2019

Se puede observar el resultado de la demolición por ambos costados del Edificio Babilonia en el año 2019, es posible ver que las edificaciones aledañas no sufrieron daños.

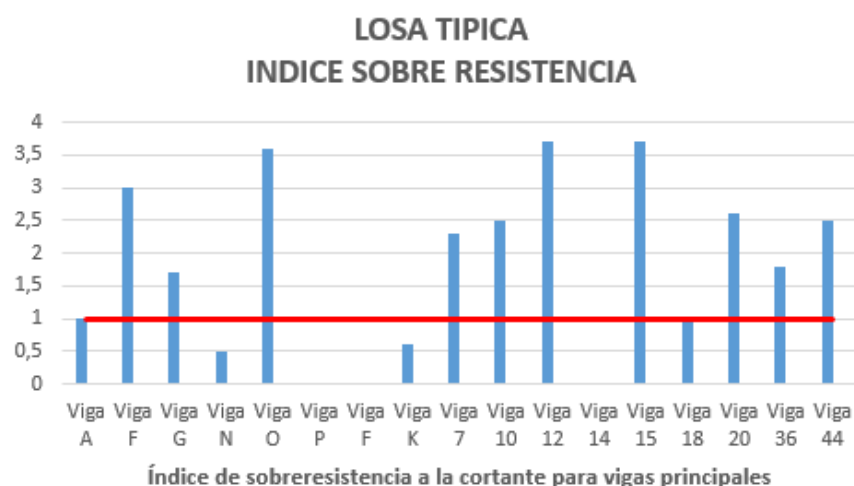
**Imagen 3**

El índice de sobre resistencia en general, indican que los elementos estructurales estén trabajando adecuadamente sin haber sobre límites, es decir, generando un buen aporte estructural. En el caso del **EDIFICIO BABILONIA**, muchos elementos como lo son las vigas y las columnas trabajaban por encima del 100%, por lo que dichos elementos tenían problemas de flexión y deficiencias ante cargas a compresión, llegando al caso que la edificación presento un riesgo de colapso inminente, poniendo en peligro al entorno del edificio y sus residentes. La imagen 3 muestra el índice de sobre resistencia de la losa típica del **EDIFICIO BABILONIA**.

En el caso de la losa típica del **EDIFICIO BABILONIA**, muchas de las vigas que la componían, estaban trabajando por encima del 100% por lo que la capacidad de resistencia a la fuerza de cortante supera a la de flexión, llegando al caso de que las vigas puedan tener fallas por flexión, lo que no es algo viable para la edificación.

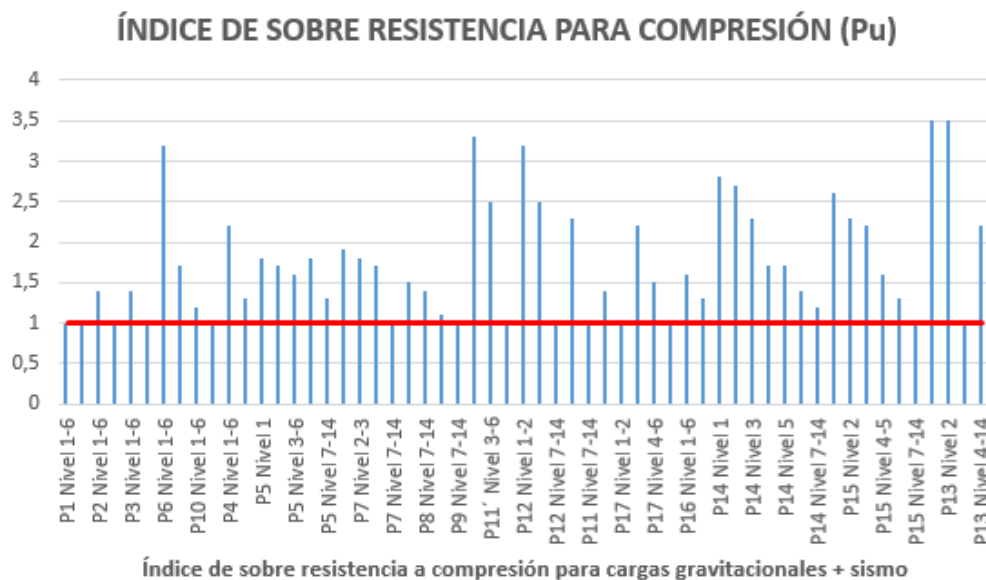
Imagen 4

El índice de sobre resistencia para compresión de las columnas, se puede notar que muchas de dicho elemento que componían el **EDIFICIO BABILONIA**, trabajaban por encima del 100%, por lo que no era eficiente para edificación. Estos elementos no tenían la capacidad de disipar energía en el rango de respuesta inelástico, esto es debido a la baja resistencia que tenían llegando al punto que no eran adecuadas para uso estructural. La imagen 4 muestra el índice de sobre resistencia a compresión del **EDIFICIO BABILONIA**.

| Índice de sobre resistencia en elementos verticales para compresión. (pag 216) | La mayoría trabajan Por encima del 100%, debido a la baja resistencia que tenían, no era adecuado para uso estructural. | Generaba problemas de flexión y deficiencias ante cargas a compresión. | |

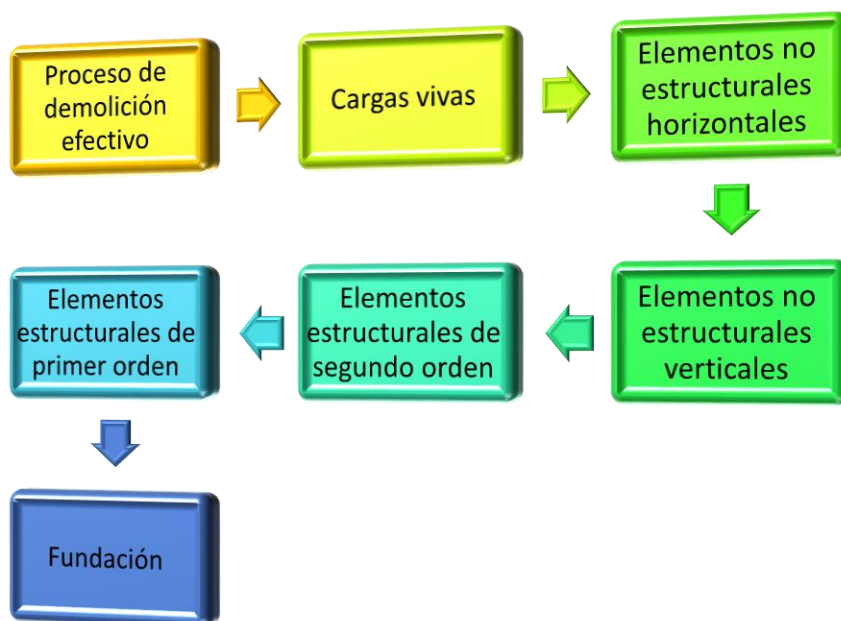
**Imagen 3:** Diagrama de demolición

La imagen 3 mostrara un diagrama las facetas que tiene una demolición en general.

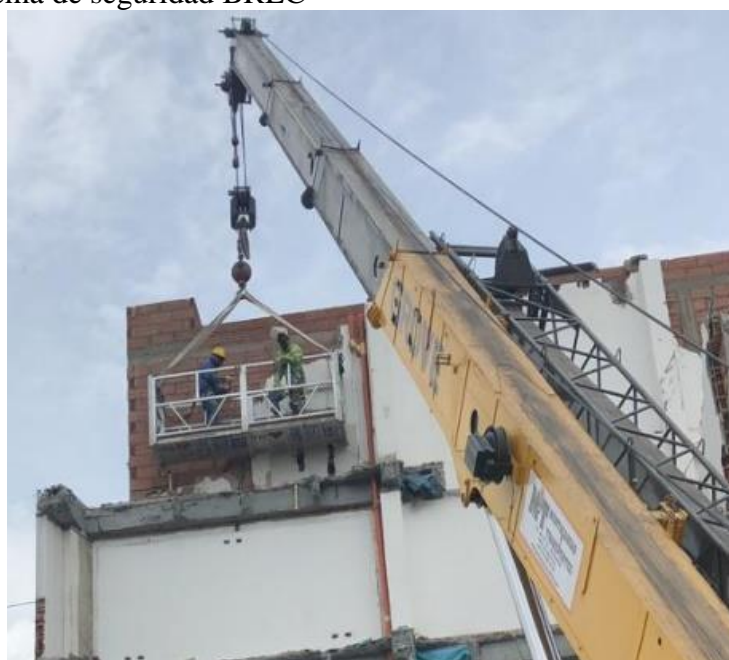
**Imagen 4:** Sistema de seguridad BREC

usar en el caso que se presentara una calamidad, por lo que aplicaron la técnica BREC (Búsqueda y rescate en estructuras colapsadas) en la estructura. Para algunas edificaciones, es válido considerar que posiblemente se presente un desastre y surja la necesidad de localizar personas atrapadas. Por lo que esta técnica BREC se basa en hacer una guía metodológica que presente unos lineamientos que incluye examinar la manera de como penetrar la estructura para rescatar personas sepultadas. Según Piñeros y Fonseca (2019) el estudio previo a la realización de la demolición, observa las variables de riesgo y recomienda el tipo de maquinaria que se va a usar para el desmontaje manual con el propósito de minimizar los embates que genera la demolición. En la imagen 4, se puede observar cómo los trabajadores estaban amarrados a las grúas, esto es en el caso de que hubiera pasado un desastre o una calamidad trágica, las grúas tengan la capacidad inmediata de intervenir sacando a los trabajadores del edificio para salvaguardarlos.

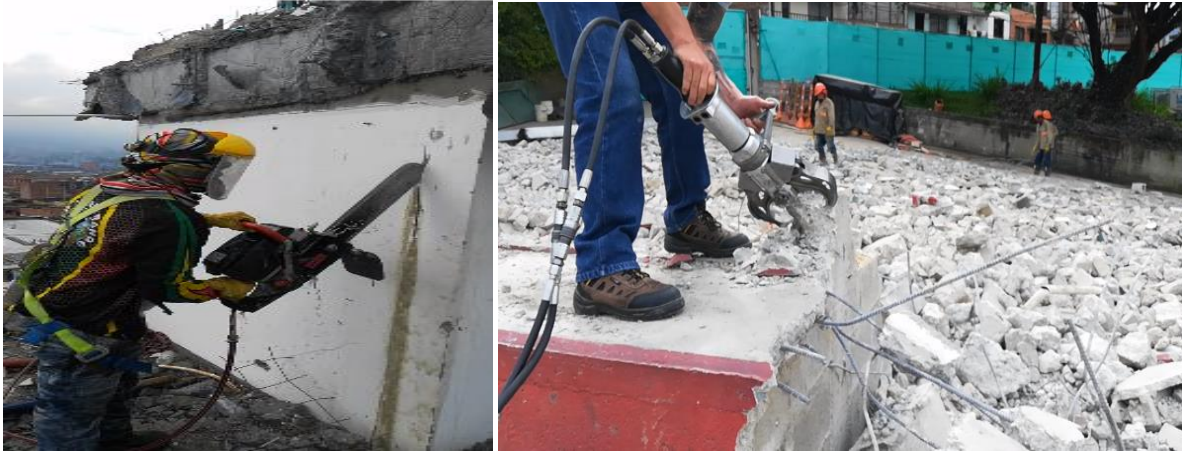
**Imagen 5:** Equipos usados en la demolición del **EDIFICIO BABILONIA**

En el proceso de demolición manual del **EDIFICIO BABILONIA**, el uso de herramientas que utilizaron para cortar algunos elementos de la edificación fue; la unidad manual darda con brazo, dos robots, sierra de corte de concreto, sierra de corte de acero., entre otros. En la imagen 5 se observan algunas herramientas con las que realizaron cortes en los elementos de concreto.

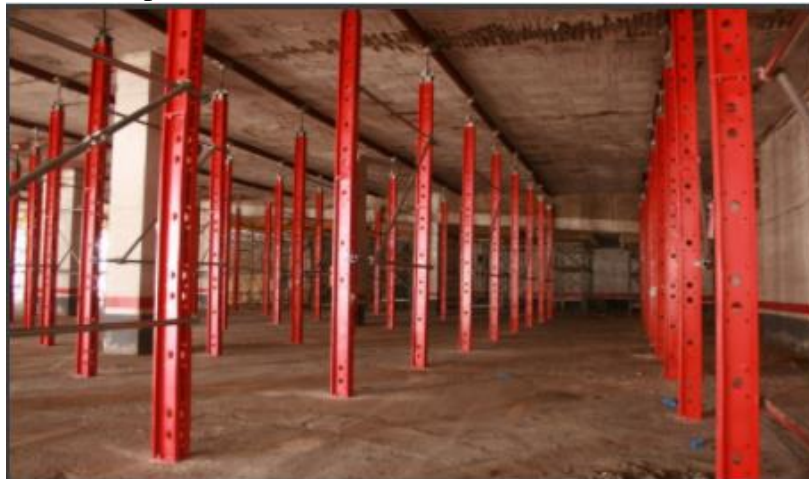
**Imagen 6:** Proceso de apuntalamiento – ‘BREC

Al saber que la edificación se encontraba en un estado crítico y fue tomada como una estructura colapsada, algunos elementos se tenían que demoler de manera estratégica, con el fin de tener un equilibrio en la estructura para poder evitar un colapso. Al aplicar la técnica BREC, lo primero que hicieron fue realizar unas estructuras de apoyos llamados apuntalamientos desde el primer piso hasta el sexto. Dichos apuntalamientos garantizaron a lo sumo una resistencia de 80 toneladas en el primer y segundo piso, de ahí de forma escalonada hasta el piso 6, garantizaron una resistencia de 60 toneladas o más, con el fin de evitar un colapso total o parcial en la estructura. En la imagen 6 se puede ver un proceso de apuntalamiento en general que se le realizan a las edificaciones.

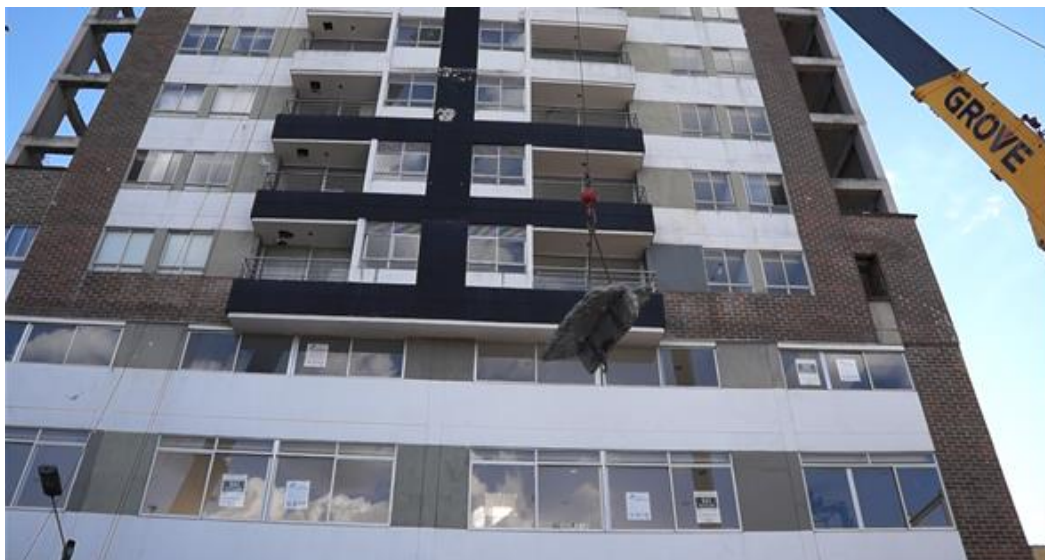
**Imagen 6:** Evacuación de elementos del *EDIFICIO BABILONIA*

Siguiendo la idea anterior, los elementos que se demolían fueron evacuados inmediatamente para impedir concentraciones de pesos, ya que la estructura no tenía la suficiente capacidad de resistir dichas concentraciones. La imagen 6 muestra como retiraban algunos elementos de la edificación.
