1. PRESENTACIÓN			
FACULTAD:	Ingenierías y Arquitectura		
PROGRAMA:	Ingeniería Civil		
TÍTULO:	Caracterización de daños superficiales en los pavimentos construidos en algunas vías urbanas del municipio de Chigorodó Antioquia.		
AUTOR 1:	Yarling Yulieth Abadía Palomeque	CC:	1.038.819.402
TUTOR:	Laura Hernández Álzate

OBJETIVO GENERAL: Caracterizar los daños superficiales que causan mayor disfuncionalidad en el nivel de servicio de los pavimentos construidos en algunas de las vías urbanas más importantes en el municipio de Chigorodó Antioquia.

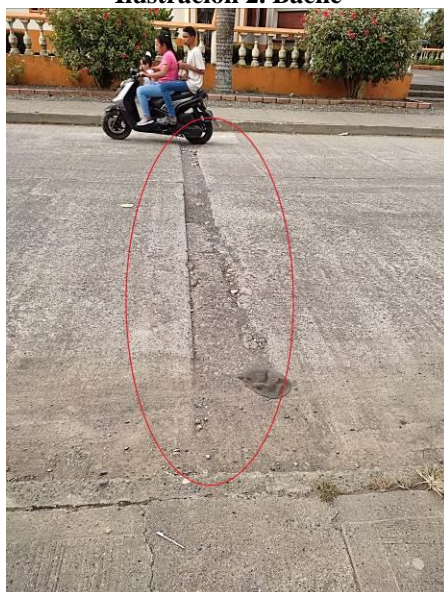
Ilustración 2. Bache

- El bache presente en este tramo, se categoriza con severidad media, ya que, se ha perdido material con una profundidad de afectación de 35 mm.
- De los 47 descascaramientos registrados en la tabla de recurrencia de daños, el 100% de estos se categorizan con severidad media, debido a que, en promedio, la pérdida de material superficial de estos se encuentra a una profundidad entre 8 mm y 10 mm.

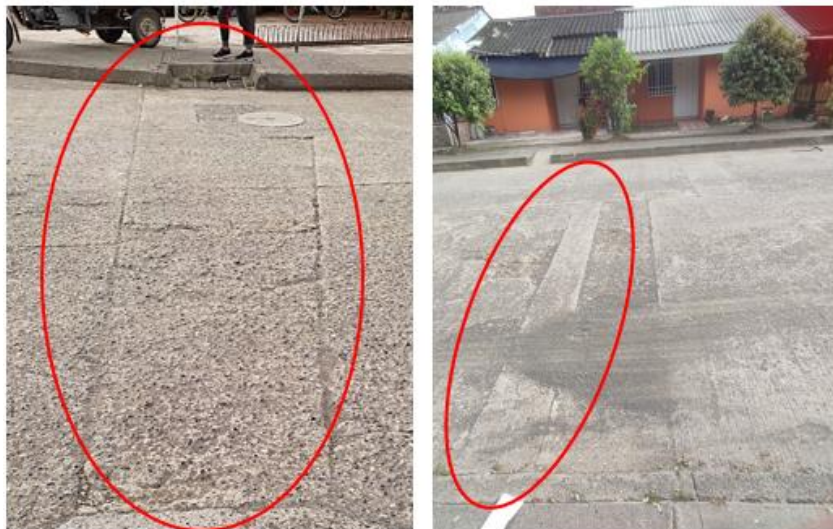
Ilustración 8. Parche

- Los 9 daños registrados como grietas transversales se categorizan con severidad alta, debido a que la abertura de estas supera los 10 mm.
- Deterioros tipo parche, categorizados con severidad media, pues presentan deficiencias en los bordes.

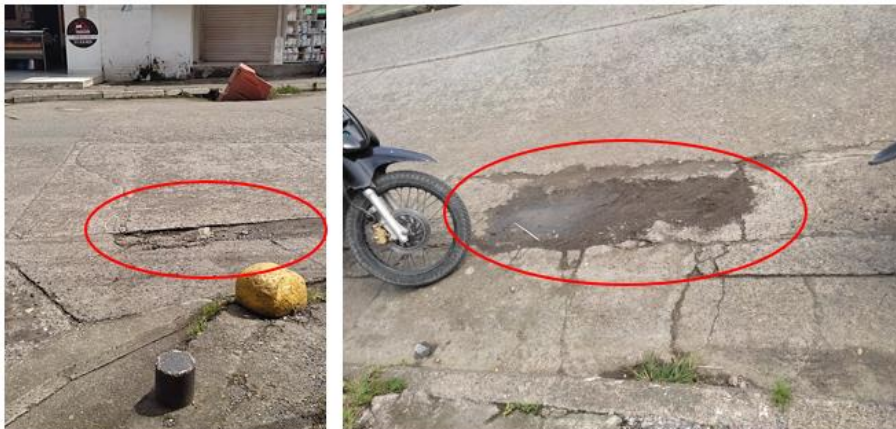
Ilustración 11. Bache

- Los daños tipo baches presentes en este tramo, se categorizan con severidad media, ya que, se ha perdido material con una profundidad de afectación de 35 mm.

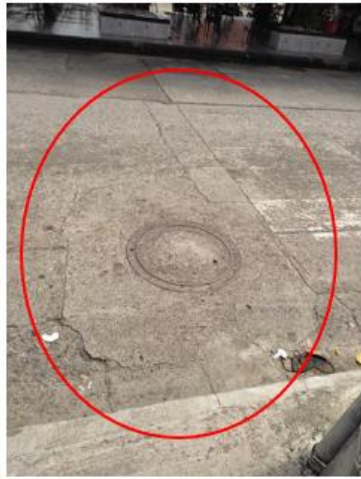
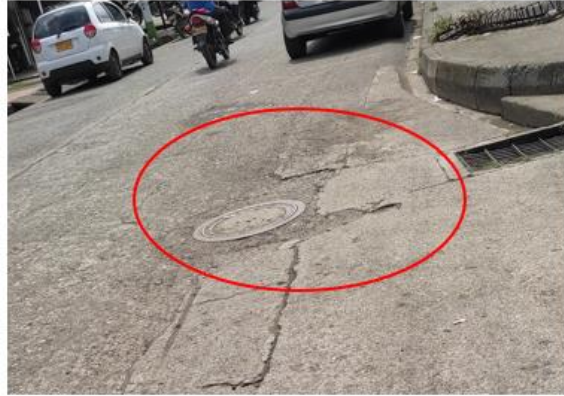
Ilustración 14. Grietas en Pozos y Sumideros

- Daños tipo grietas en pozos y sumideros se categorizan con severidad alta, pues, las aberturas de estas grietas superan los 10 mm.
- Daños tipo grietas longitudinales, categorizados con severidad media, pues, las aberturas de estas se encuentran entre 7 mm y 8 mm en promedio.

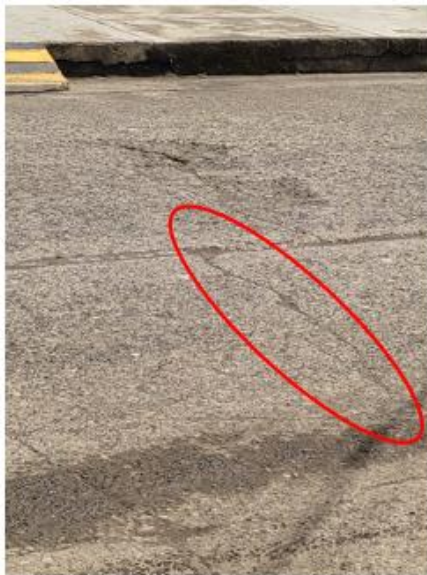
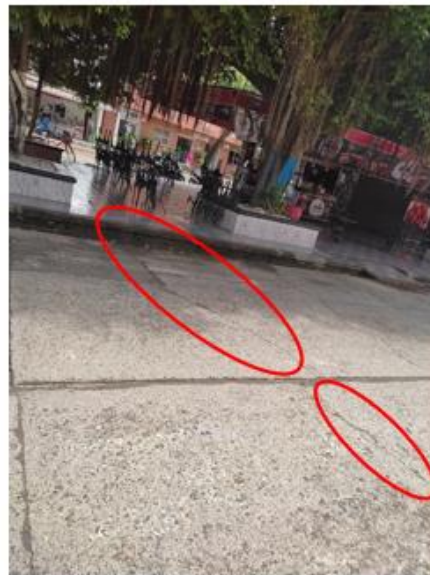
Ilustración 16. Grietas Transversales

- Los daños registrados como grietas transversales se categorizan con severidad media, debido a que la abertura de estas se encuentra entre 8 mm y 10 mm.

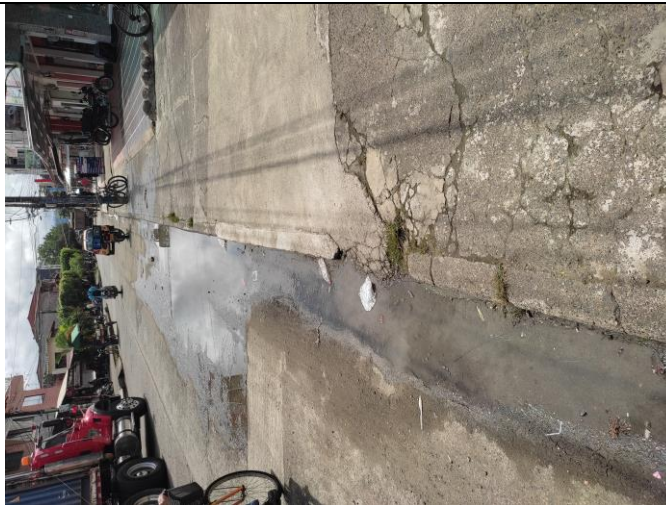
Ilustración 17. Hundimiento

- Se encontró un solo daño de tipo hundimiento, el cual es categorizado con severidad alta, ya que, su profundidad supera los 40 mm, genera un alto grado de incomodidad y se hace necesario reducir la velocidad por seguridad.

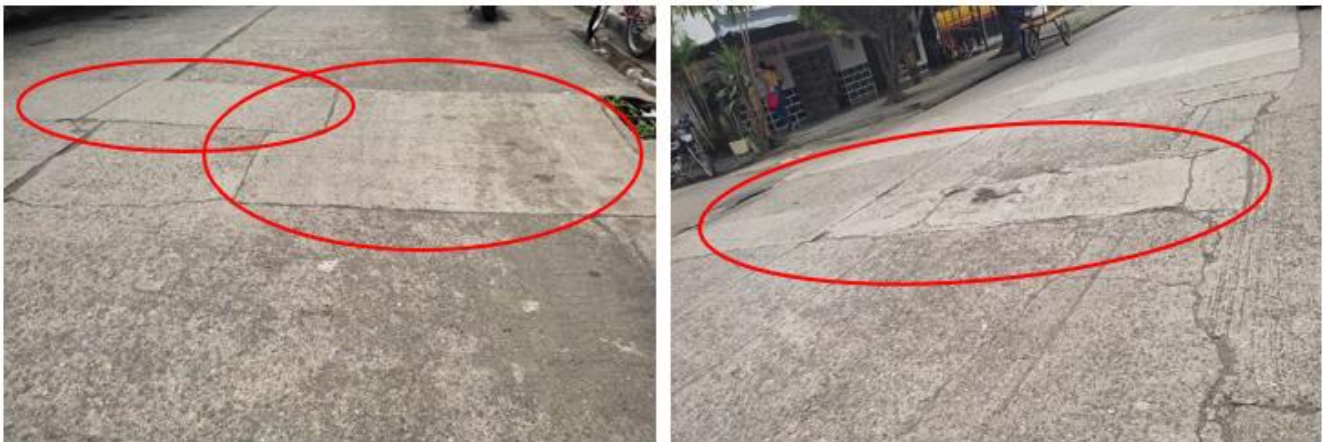
Ilustración 18. Parche

- Deterioros tipo parches, categorizados con severidad alta, en general, están gravemente deteriorados.
- Separación de juntas, categorizada con severidad alta, pues la abertura supera los 25 mm.

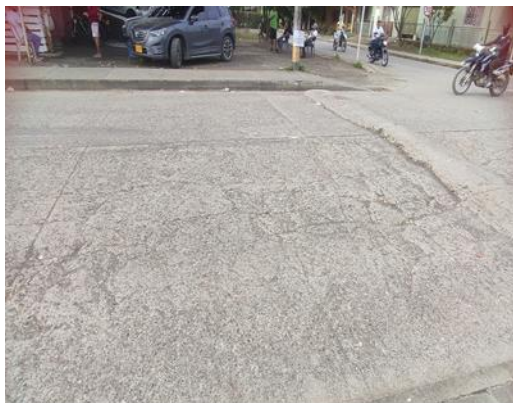
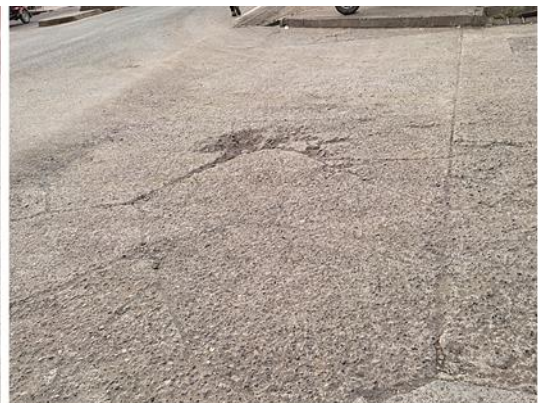
Descascaramiento

Descascaramiento: rotura de la superficie de la losa hasta una profundidad del orden de 5 mm a 15 mm, por desprendimiento de pequeños trozos de concreto.

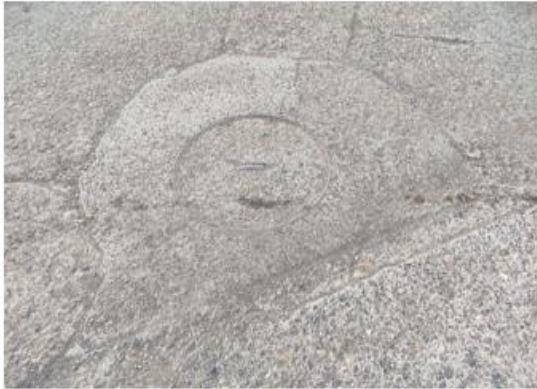
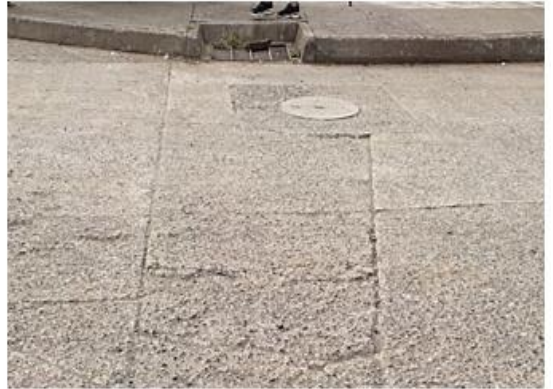
Grietas en Bloque o Fisuración Múltiple

Grietas en Bloque o Fisuración Múltiple: aparecen por la unión de grietas longitudinales y transversales formando bloques a lo largo de la placa

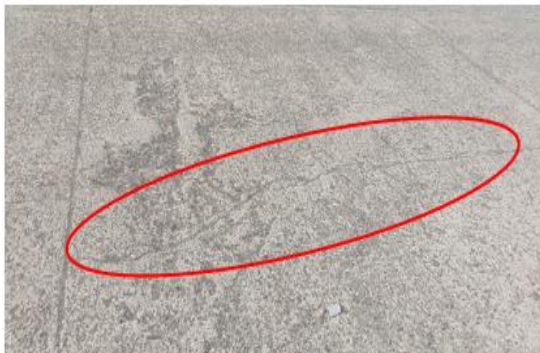
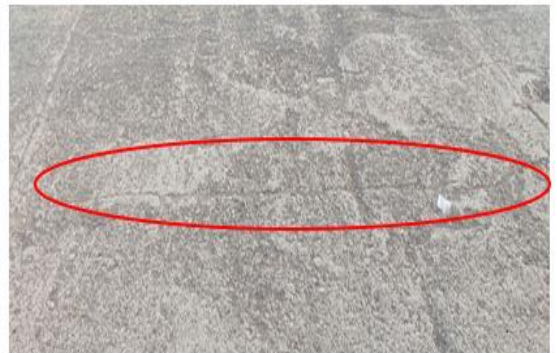
Grietas en Pozos y Sumideros

Grietas en Pozos y Sumideros: se presentan como una clasificación independiente, debido a que son grietas que están directamente relacionadas con la presencia del pozo o del sumidero.

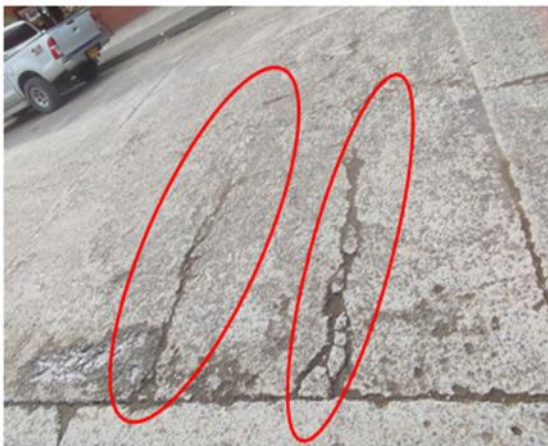
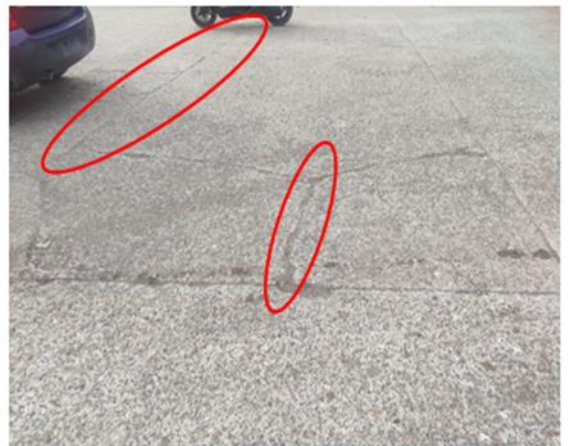
Grietas Longitudinales

Grietas Longitudinales: grietas predominantemente paralelas al eje de la calzada o que se extienden desde una junta transversal hasta el borde de la losa.

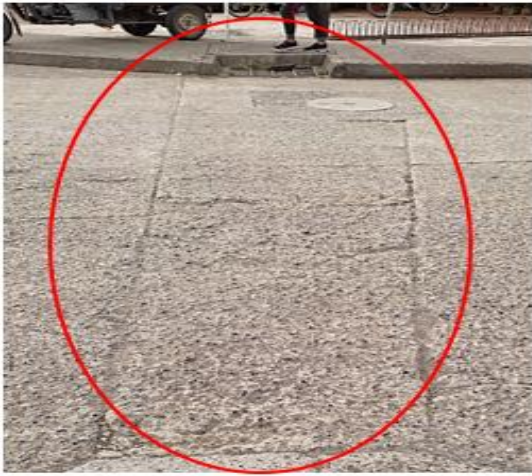
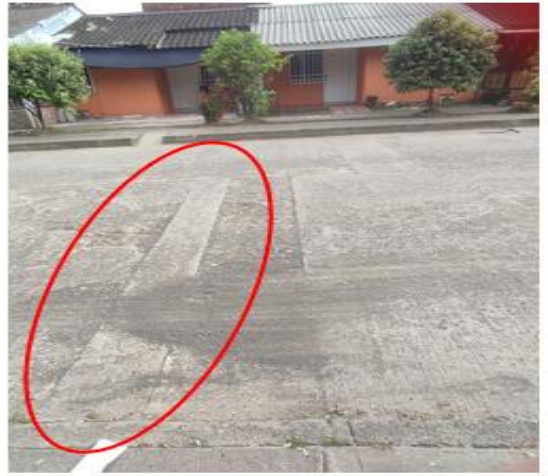
Grietas Transversales

Grietas Transversales: grietas que se presentan perpendiculares al eje de circulación de la vía.
