GUÍA DE INTERVENCIÓN A VIVIENDAS VULNERABLES UBICADAS EN LA  
CIUDAD DE MEDELLÍN

Ingeniería civil

Trabajo de grado para optar al título de ingeniero civil

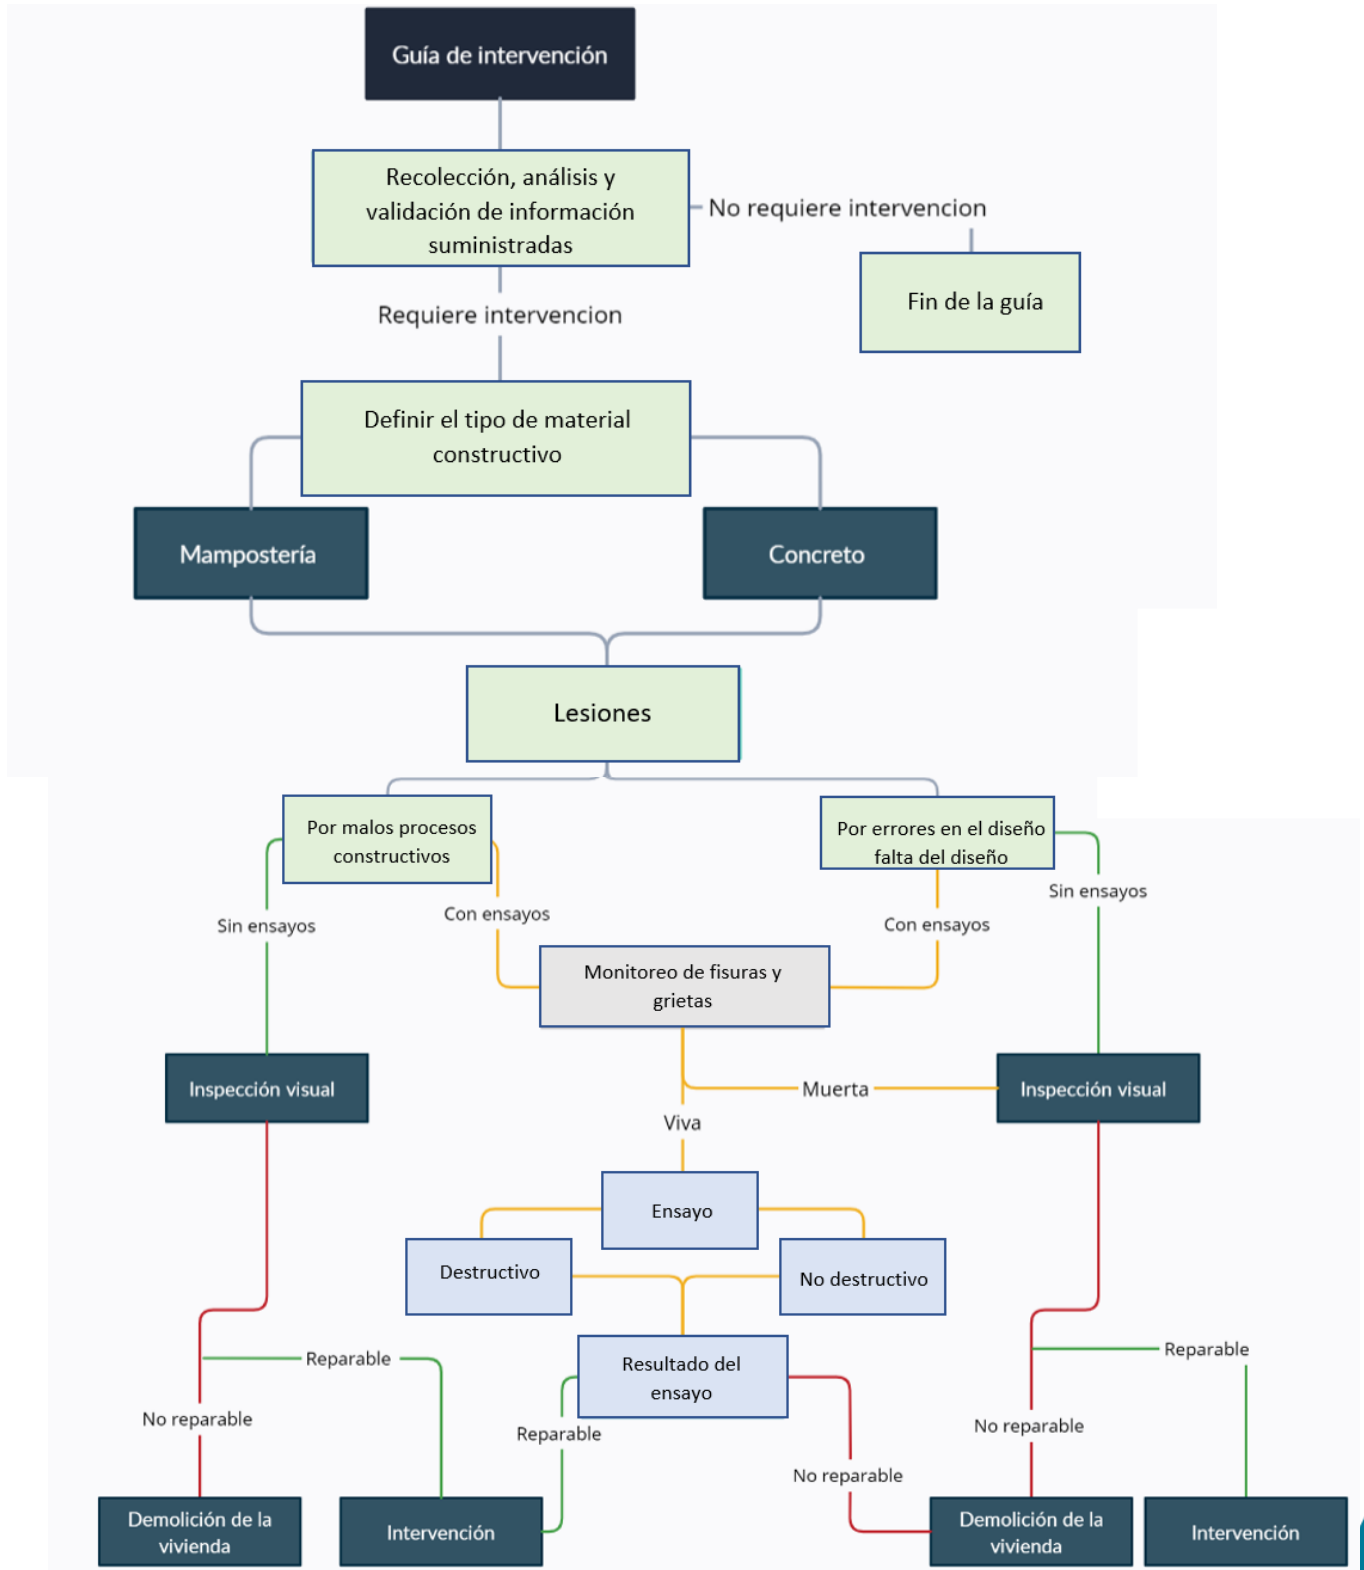
Figura 1. Ruta critica

En el siguiente diagrama se muestra la división secuencial de la guía y la ruta crítica que se debe de tomar para llegar a la intervención de una vivienda.

Una vez hayan realizado el respectivo análisis de la información, a criterio del ingeniero civil se determinará si es requerido proceder con la guía (Ver figura 1).

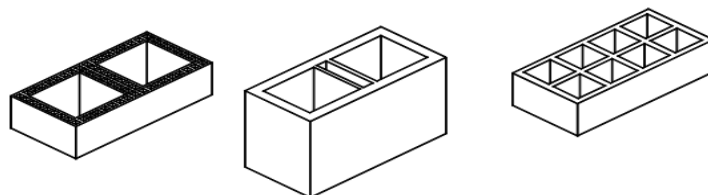
**Figura 3.** *Unidades de mampostería de perforación vertical*

Este tipo de muros, se caracteriza por tener bloques o ladrillos que contienen orificios en sentido vertical, donde estos resultan ser perpendiculares a la superficie en la que son colocados. Esto permite que se puedan realizar refuerzos con aceros verticales en su interior (dovelas) y posteriormente ser vaciados (NORMA TÉCNICA NTC 4205, 2000).

Tomada de (NORMA TÉCNICA NTC 4205, 2000).

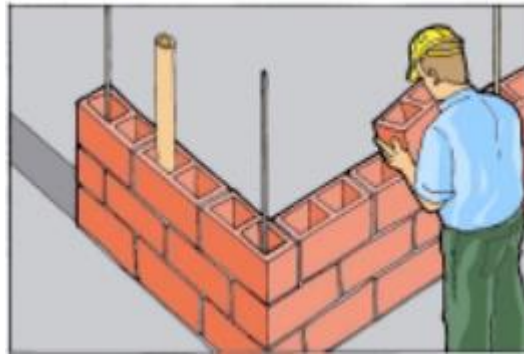
**Figura 4.** *Mampostería reforzada*

El sistema de mampostería reforzada se fundamenta en la construcción de muros con piezas de mampostería de perforación vertical (de arcilla o de concreto) unidas por medio de mortero, reforzadas internamente con barras y/o alambres de acero. Este sistema permite la inyección de todas sus celdas con mortero de relleno, o de solo las celdas verticales que llevan refuerzo. El refuerzo se distribuye dependiendo de la demanda impuesta al muro en cuanto a cargas externas (ASOCIACIÓN COLOMBIANA DE INGENIERÍA SÍSMICA, 2001, pág. 63).

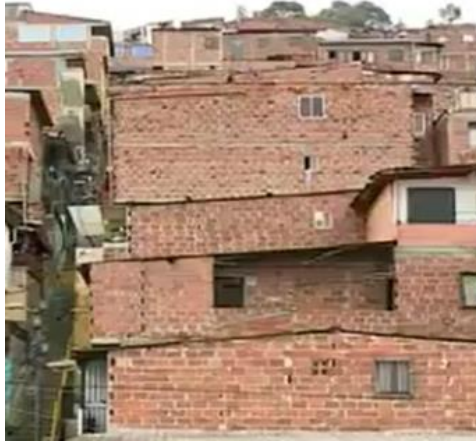
**Figura 5.** *Vivienda en mampostería no reforzada*

Es la construcción de muros compuestos de mampostería unidos por medio de mortero, pero con ausencia de acero de refuerzo. Este sistema estructural es muy utilizado en viviendas tradicionales y de bajos niveles por su fácil implementación.

Nota. Viviendas tradicionales de Medellín elaboradas en mampostería no reforzada. Adaptada de (NOTICIAS CARACOL, 2021).

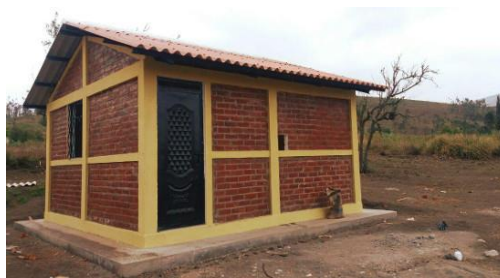
**Figura 6.** *Vivienda en mampostería confinada*

“El método de construcción de mampostería de muros confinados se basa en la colocación de unidades de mampostería conformando un muro que luego se confina con vigas y columnas de concreto reforzado vaciadas en el sitio” (ASOCIACIÓN COLOMBIANA DE INGENIERÍA SÍSMICA, 2001, pág. 63).

Nota. Viviendas en mampostería confinada. Tomada de (Martirena, 2022).

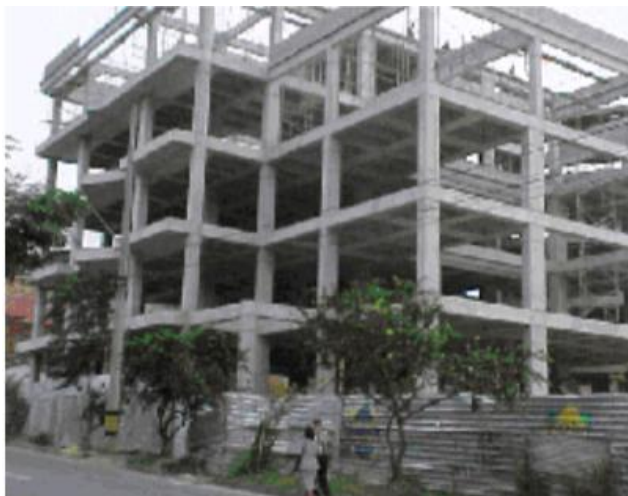
**Figura 7.** *Sistema de pórtico*

Según la NSR-10 en el apartado A.3.2.1.3 lo define como un sistema estructural conformado por vigas y columnas, compuesto por un pórtico espacial, resistente a momentos, esencialmente completo, sin diagonales, que resiste todas las cargas verticales y fuerzas horizontales (Ministerio de Ambiente, Vivienda y Desarrollo Territorial, 2010).

Nota. Estructura de pórtico en concreto. Tomada de (Olejua Castillo, 2022).

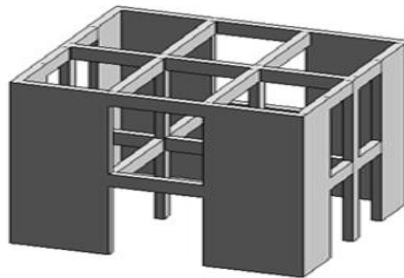
**Figura 8.** *Sistema combinado*

Según la NSR-10 Título A en la tabla A.3-2, el sistema estructural combinado es un sistema, en el cual las cargas verticales son resistidas por un pórtico no resistente a momentos, esencialmente completo, y las fuerzas horizontales son resistidas por muros estructurales o pórticos con diagonales, o donde las cargas verticales y horizontales son resistidas por un pórtico resistente a momentos, esencialmente completo, combinado con muros estructurales o pórticos con diagonales, y que no cumple los requisitos de un sistema dual (Ministerio de Ambiente, Vivienda y Desarrollo Territorial, 2010).

Nota. Esquema de estructura en sistema dual y combinado. Adaptada de (Caballos, 2019).

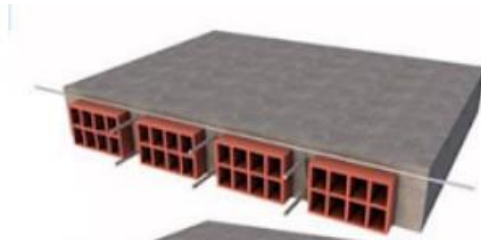
**Figura 9.** *Losa aligerada*

Las losas aligeradas son utilizadas para salvar luces más grandes que las losas macizas. Este sistema reemplaza parte de la sección de concreto por material aligerar, el cual puede ser de cajones de madera, casetones de esterilla de guadua, ladrillos o bloques. (Ministerio de Ambiente, Vivienda y Desarrollo Territorial, 2010).

Nota. Losas aligeradas con ladrillos de arcilla. Adaptada de (Cejudo, 2019).

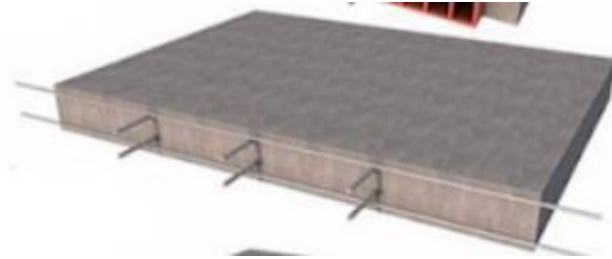
**Figura 10.** Losa maciza

Según la NSR-10 título E en el apartado E.5.1.4 Las losas macizas están conformadas por una sola sección de concreto, el cual se encuentra reforzado en ambas direcciones. La losa debe tener por lo menos dos muros de apoyo y estos siempre deben ser opuestos. Para losas apoyadas en sus cuatro lados la dirección principal será del sentido más corto (Ministerio de Ambiente, Vivienda y Desarrollo Territorial, 2010).

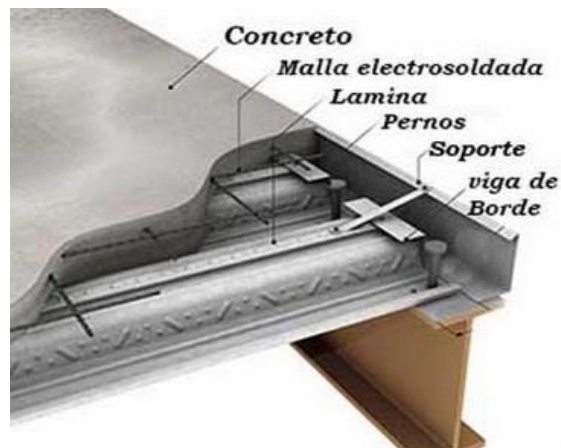
**Figura 11.** Losa en metaldeck

Este tipo de losas ya es muy común hoy en día debido a su practicidad y fácil manejo. Es un tipo de losa que tiene como base varias láminas nervadas de acero, las cuales pueden ir en una sola dirección y sobre ella va colocada la maya electrosoldada permitiendo así un trabajo en un menor tiempo. Existen diferentes empresas que suministran este tipo de materiales, por lo tanto, dependiendo del tipo de fabricante se deberá tener en cuenta la ficha técnica y su forma de instalar para así garantizar que el elemento trabaje acorde a lo cual fue fabricado (Soler Vega y otros, 2019, pág. 22).

Nota. Componentes de una losa en lamina colaborante de Metaldeck. Tomada de (Construyendo, 2022).

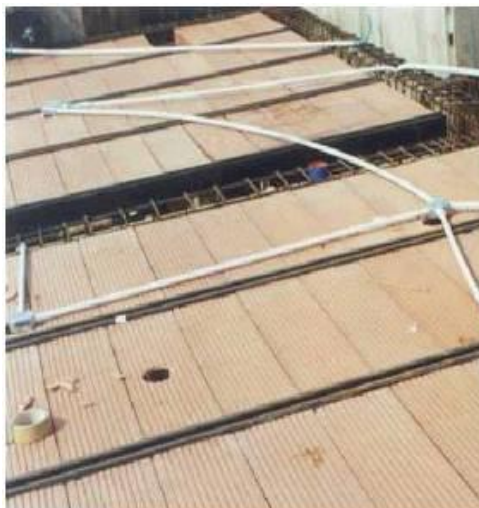
**Figura 12.** *Losa placa fácil*

La placa fácil corresponde a una losa aligerada con ladrillo de arcilla cocida, apoyado sobre perfiles metálicos. Los perfiles metálicos, entre sus ranuras llevan acero de refuerzo las cuales se conectan con las vigas perimetrales. Los ladrillos que actúan como elementos aligerantes, van apoyados entre las pestañas de los perfiles de tal forma que se conectan uno con el otro hasta cubrir toda el área para luego ser vaciadas en concreto.

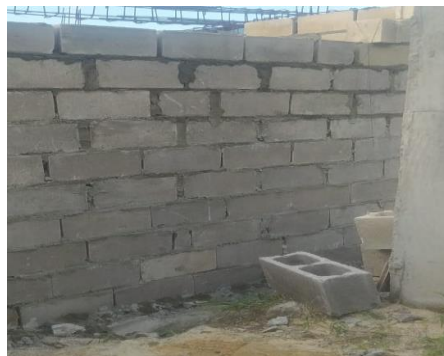
**Figura 13.** *Mala colocación del mampuesto*

Nota. Desnivel y espesor excesivo entre las juntas del mampuesto. Fuente propia.

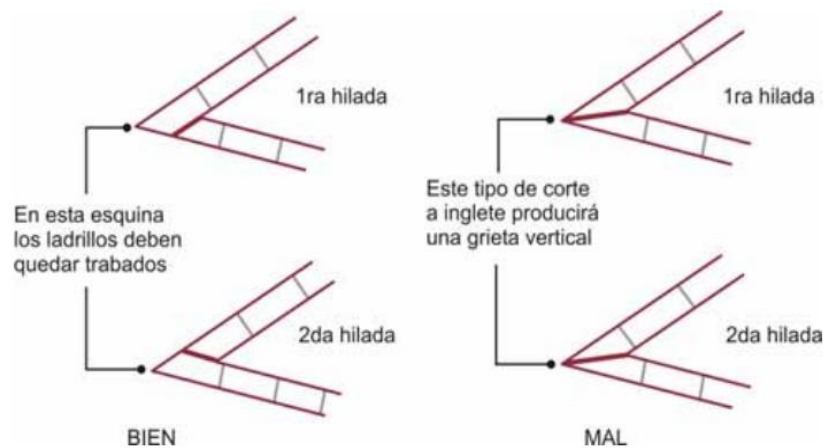
**Figura 14.** Colocación de trabas

Nota. Se presenta la forma correcta e incorrecta de colocar trabas en esquineras. Tomada de (CÁMARA INDUSTRIAL DE CERAMICA ROJA, 2022).

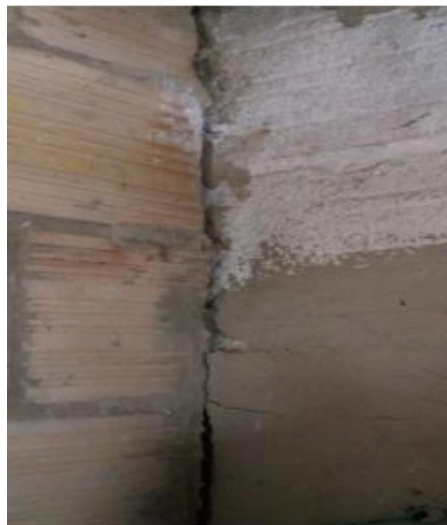
**Figura 15.** *Falta de trabas en esquina de muro*

Nota. Se presenta la separación de los muros en las esquinas por la ausencia de trabas de los mismos. Tomada de (Marín Martínez, 2021).

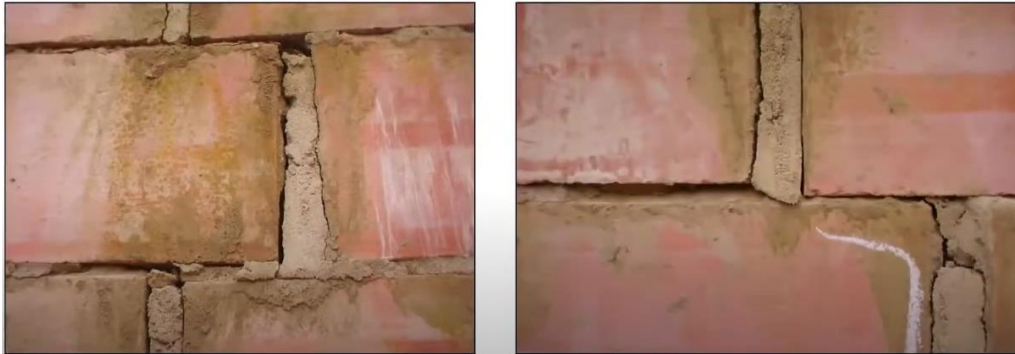
**Figura 16.** *Mala adherencia entre el mortero y la mampostería*

Nota. Se presenta una separación entre el mampuesto y el mortero de pega debido a su mala adherencia. Adaptada de (PROCEMCO, 2020).

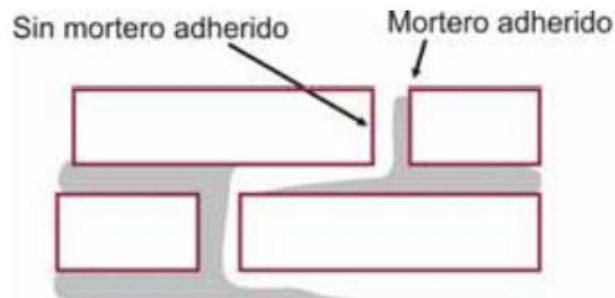
**Figura 17.** *Mala aplicación del mortero de pega*

Nota. Ilustración de cómo se evidenciaría internamente la mala aplicación del mortero de pega en su proceso constructivo. Tomada de (CÁMARA INDUSTRIAL DE CERAMICA ROJA, 2022).

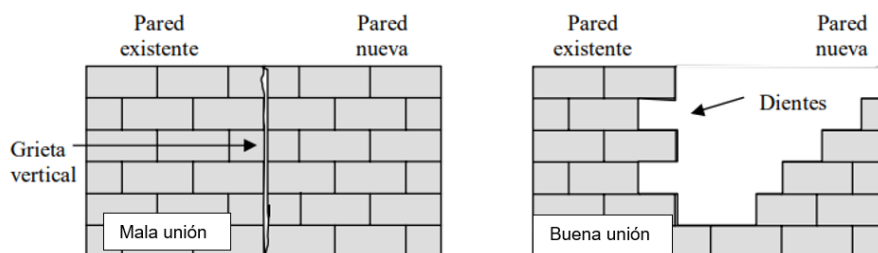
**Figura 18.** Unión entre una pared existente y una nueva

Nota. Se presenta la forma en la que se requiere colocar los traveses entre los dos muros para que no se presente una grieta vertical donde ocurre la unión. Adaptada de (CAEZ PEREZ, 2004).

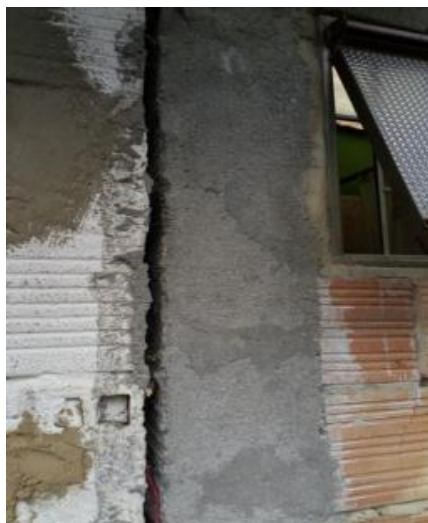
**Figura 19.** Separación de muro y columna

Nota. Se presenta la separación entre muro y columna por ausencia de junta. (Marín Martínez, 2021).

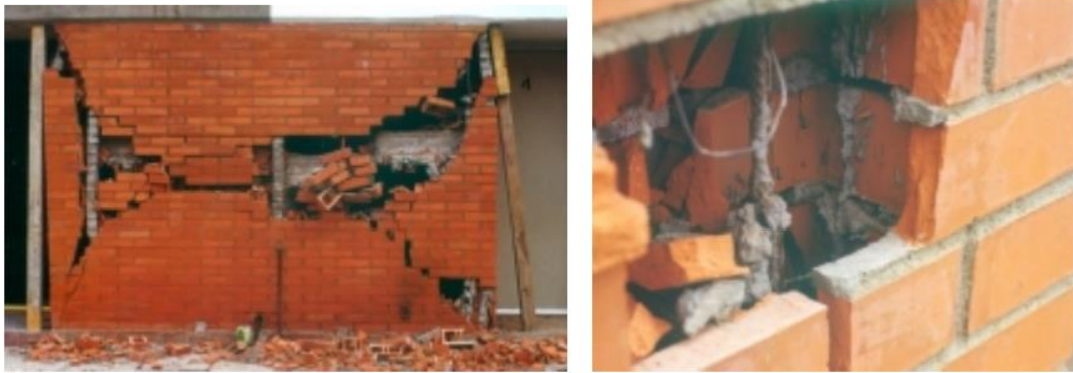
**Figura 20.** *Insuficiente acero de refuerzo en muros de mampostería*

Nota. Fallas en muros de mampostería con refuerzo interior deficiente. Tomada de (Sociedad Mexicana de Ingeniería Estructural, A.C., 2003).

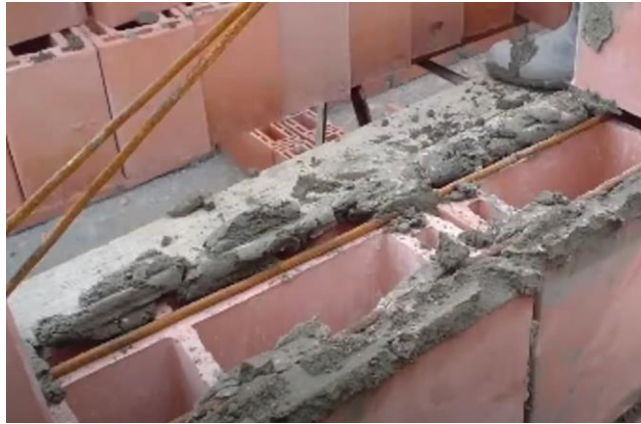
**Figura 21.** *Inadecuada colocación de acero de refuerzo*

Nota. Evidencia de un error que se comete en el proceso constructivo donde el acero de refuerzo se encuentra en contacto directo con el mampuesto. Adaptada de (PROCEMCO, 2020).

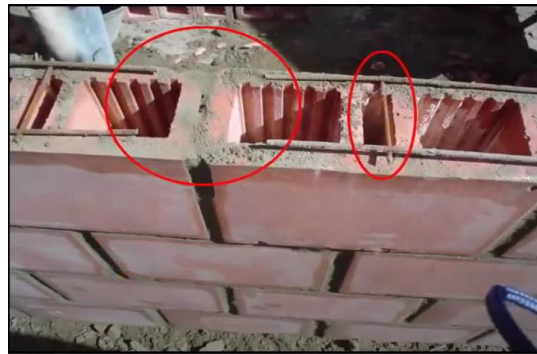
**Figura 22.** *Discontinuidad del acero de refuerzo*

Nota. Se evidencia una falta de continuidad y traslapeo del acero de refuerzo. Adaptada de (PROCEMCO, 2020).

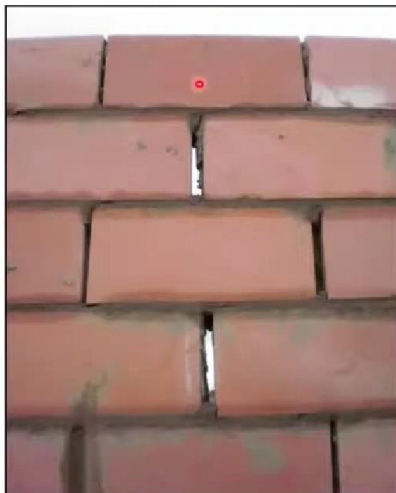
**Figura 23.** *Ausencia de mortero de pega en juntas de mampostería*

Nota. Se presentan luces entre el espaciamiento de la mampostería por falta de mortero en juntas de separación. Adaptada de (PROCEMCO, 2020).

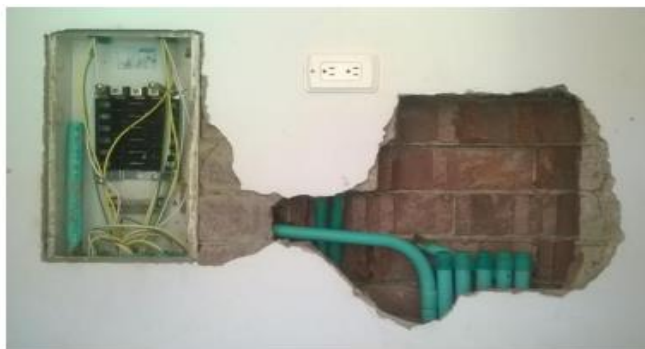
**Figura 24.** *Regatas excesivas en la mampostería*

Nota. Exceso de regata para el paso de la acometida eléctrica a la caja de inspección (Repositorio Institucional, 2017).

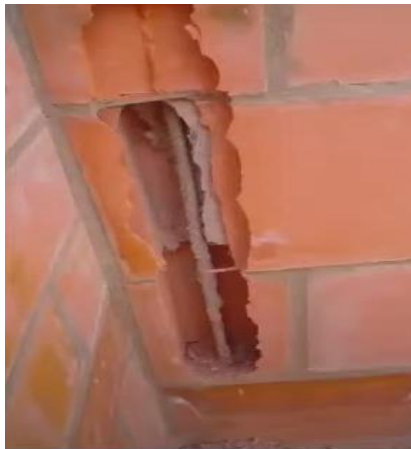
**Figura 25.** Ausencia de Grouting para dovelas

Nota. En el proceso constructivo no se verificó por la celda de inspección que durante el vaciado el grouting llegará hasta la base, por lo que se presenta una insuficiencia de grouting al interior de la dovela. Adaptada de (PROCEMCO, 2020).

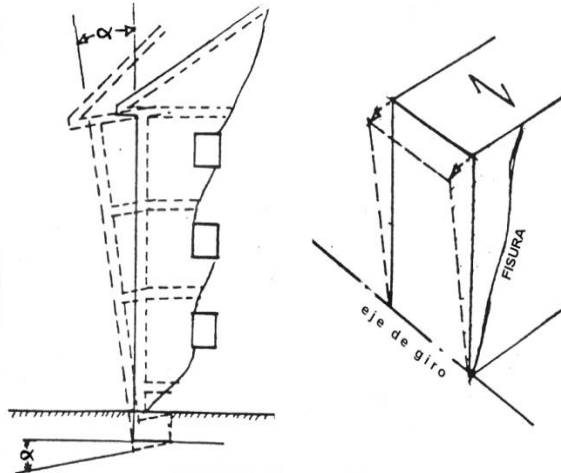
Figura 26. Fenómeno del giro

Nota. Se presenta la forma en que se genera el fenómeno del giro respecto a su eje. Tomada de (LOPEZ RODRÍGUES y otros, 2004).

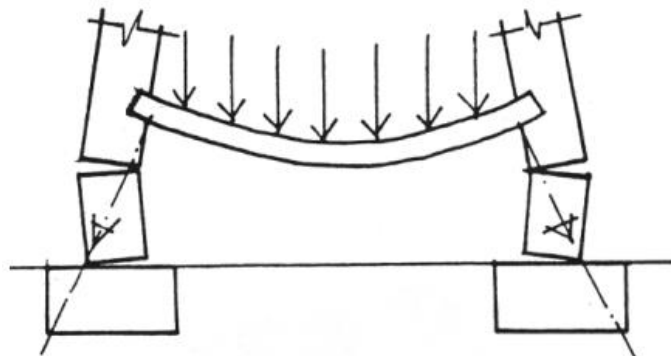
**Figura 27.** *Rotación interna*

Nota. Ilustración de la forma en que se puede presentar la rotación interna. Tomada de (LOPEZ RODRÍGUES y otros, 2004).

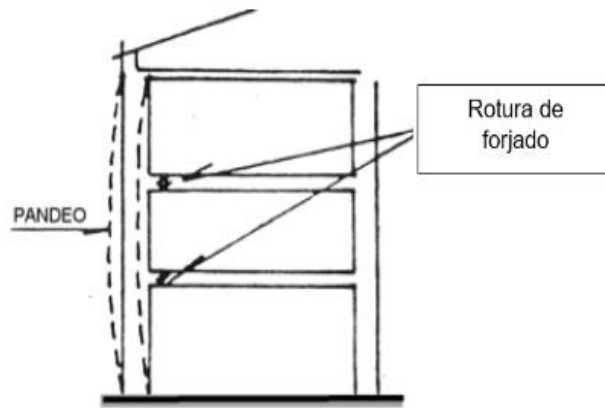
**Figura 28.** *Pandeo*

- **Monitoreo de fisuras:** Requiere.
- **Ensayo:** Inspección visual y en ensayos véase en 5.B.4.1.3, 5.B.4.2.2.
- **Intervenciones:** Para este caso las intervenciones se deberán realizar al entrepiso causante de la falla (véase en 6.B.3, 6.B.4, 6.B.8 y 6.B.6) y al mampuesto afectado (véase en 6.A.9 y 6.A.12).

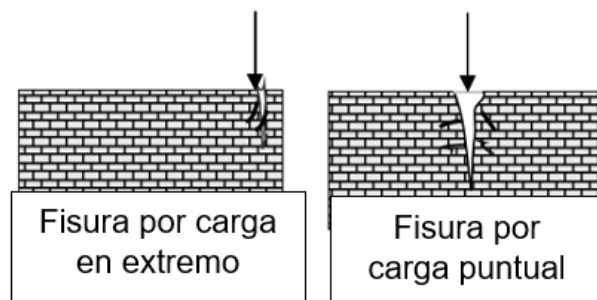
**Figura 30.** *Fisuras debido a sobrecargas*

Nota. Fisuras ocasionadas por sobrecargas en la mampostería. Tomada de (CAEZ PEREZ, 2004).

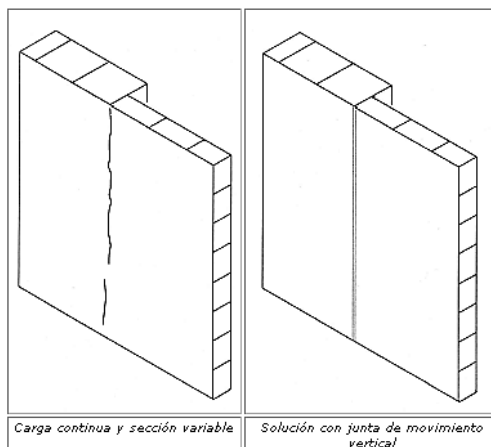
**Figura 31.** *Cargas uniformes*

Nota. Se ilustra la forma en que se presentan las deformaciones por cargas uniformes sobre muros de sección variable. Tomada de (CONSTRUMÁTICA, 2018).

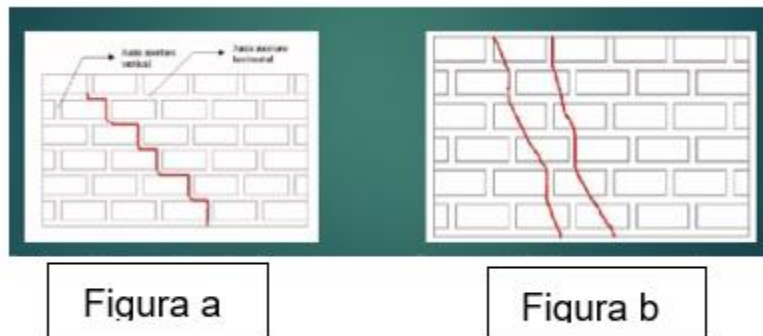
**Figura 32.** *Falla a cortante*

Nota. Se ilustra la forma en que se presenta la falla por cortante en un muro de mampostería. Tomada de (Tapia Mera, 2016).

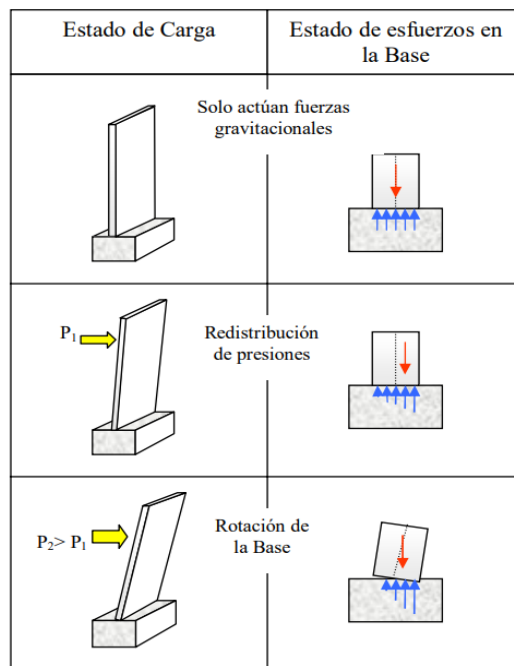
**Figura 33.** Fisuras en muros sin soporte superior

Nota. Esquema de fisuración en muro sin soporte superior. Tomada de (CAEZ PEREZ, 2004).

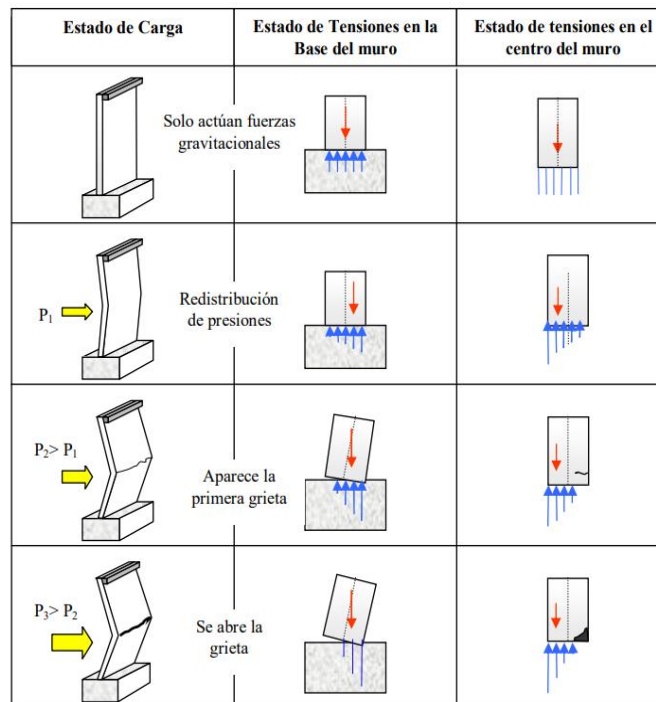
**Figura 34.** Fisuras en muros con soporte superior

Nota. Esquema de fisuración en muro con soporte superior. Tomada de (CAEZ PEREZ, 2004).

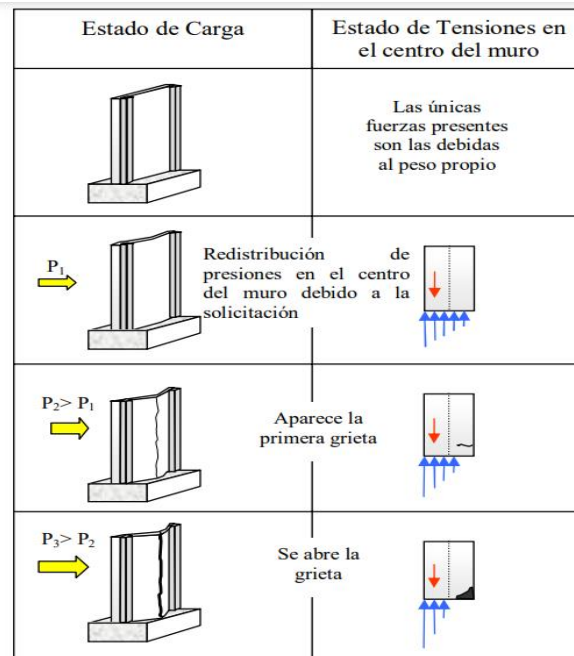
**Figura 35.** Fisuras en muros con soportes laterales

Es frecuente en muros de cerramiento, donde es sostenido el elemento por columnas. Ocurre cuando se le aplica una fuerza horizontal al muro en el centro, al intentar distribuir la carga comienza aparecer una grieta vertical en el centro y se genera un máximo de deflexión. Cuando la grieta tiene un espesor demasiado grande se presenta el colapso (CAEZ PEREZ, 2004, págs. 110-111).

Nota. Esquema de fisuración en muro con soportes laterales. Tomada de (CAEZ PEREZ, 2004).

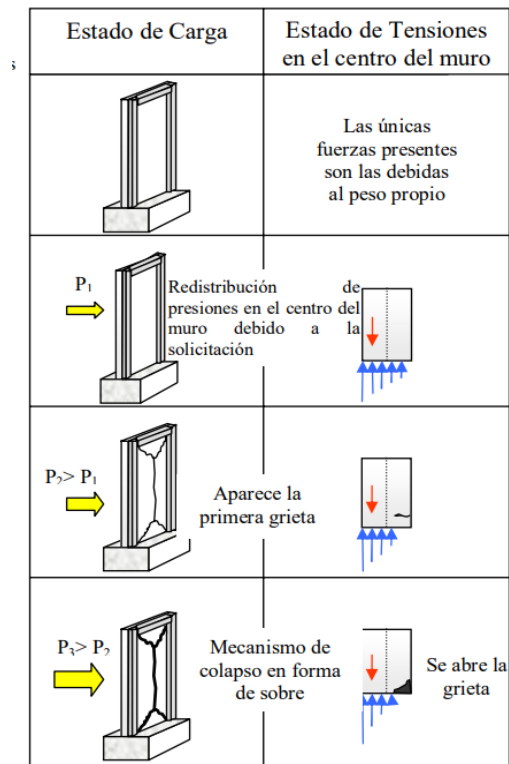
**Figura 37.** Fisuras en muro el cual posee soporte en cada una de sus direcciones

Cuando se le ha aplicado una fuerza horizontal significativa al elemento, este presentara las grietas mencionadas en el apartado 3.A.1.2.7.4 y grietas por cortante 3.A.1.2.6 desde la base de la columna. Se presenta colapso cuando la grieta tiene un espesor demasiado grande (CAEZ PEREZ, 2004, pág. 113).

Nota. Esquema de fisuración en muro con soporte en todas las direcciones. Tomada de (CAEZ PEREZ, 2004).

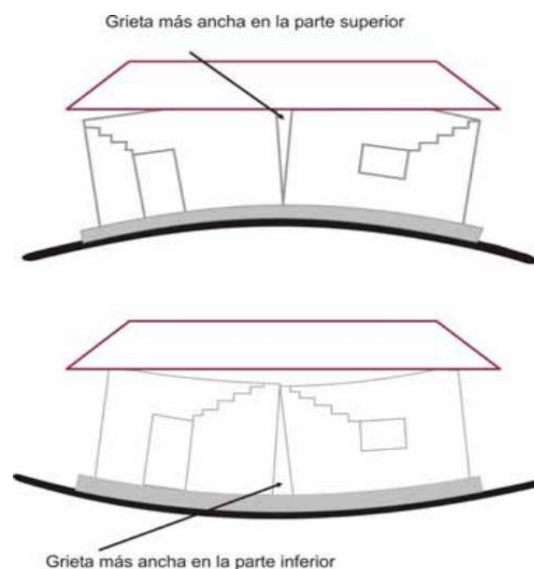
**Figura 38.** *Asentamiento diferencial*

Este tipo de lesiones se puede presentar por errores dentro del diseño donde no se tuvieron en cuenta las condiciones del suelo donde fue construida la vivienda, ocasionando que la vivienda presente un hundimiento en alguno de sus costados y esto repercute en que se evidencian otra serie de lesiones como grietas y fisuramiento en elementos estructurales tales como vigas, columnas y muros. Generalmente se evidencia una fisura en diagonal en sentido al asentamiento (ZAIKO, 2019).

Nota. Se ilustra la forma en la que la vivienda puede sufrir daños a causa del asentamiento diferencial. Tomada de (CÁMARA INDUSTRIAL DE CERAMICA ROJA, 2022).

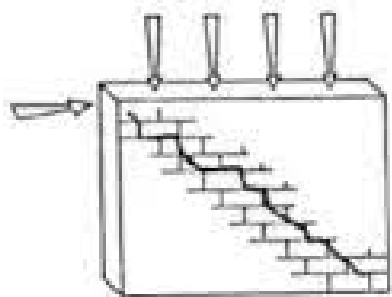
**Figura 39.** *Tensión diagonal*

En comparación a las fallas de pega estas son más frecuentes. Por lo que su intervención se basa en mejorar la resistencia por adherencia de la mampostería a esfuerzos de corte. En el caso de que se tenga una mampostería reforzada esta tendrá una capacidad adicional antes de un colapso ya sea del elemento o de la estructura completa (CAEZ PEREZ, 2004). También falla por asentamientos diferenciales (Véase en 3.A.1.2.8).

Nota. Se presenta la manera en que se presentaría la falla en la mampostería causada por las tensiones diagonales. Tomada de (CAEZ PEREZ, 2004).

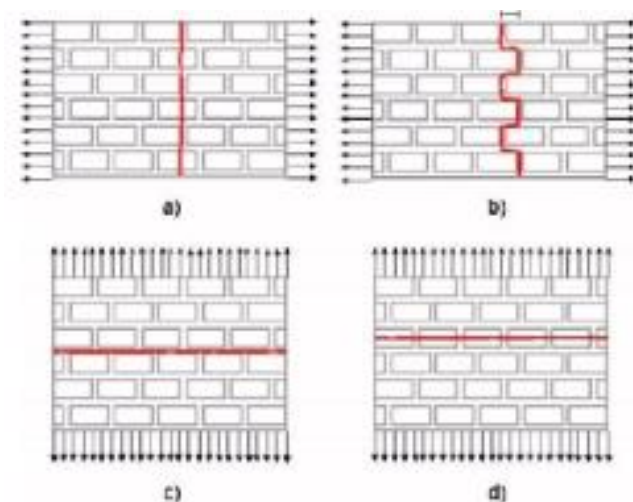
**Figura 40.** *Falla por tracción*

Se puede evidenciar por una grieta o fisura horizontal a lo largo del mortero de pega o que rompe tanto el mortero como el mampuesto (en las figuras c y d) por cargas horizontales o se presentan grietas o fisuras verticales por cargas en esa misma dirección por aplastamiento o compresión (véase en 3.A.1.2.4 las figuras a y b) (CONSTRUMÁTICA, 2018).

Nota. Se ilustra la manera en la que puede fallar el muro por falla a tracción dependiendo su dirección. Tomada de (Tapia Mera, 2016).

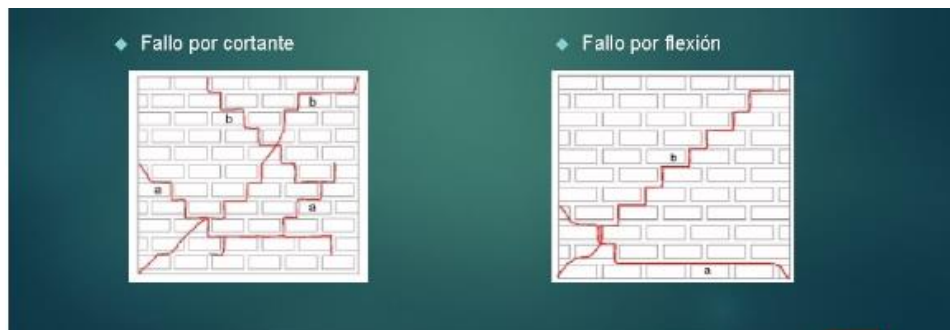
**Figura 41.** *Falla por efectos combinados*

Como su nombre lo dice los elementos de mampostería fallan por la combinación de las fallas anteriormente mencionadas.

Nota. Falla por efectos combinados en la mampostería los cuales pueden ser por pandeo y cortante. Tomada de (Tapia Mera, 2016).

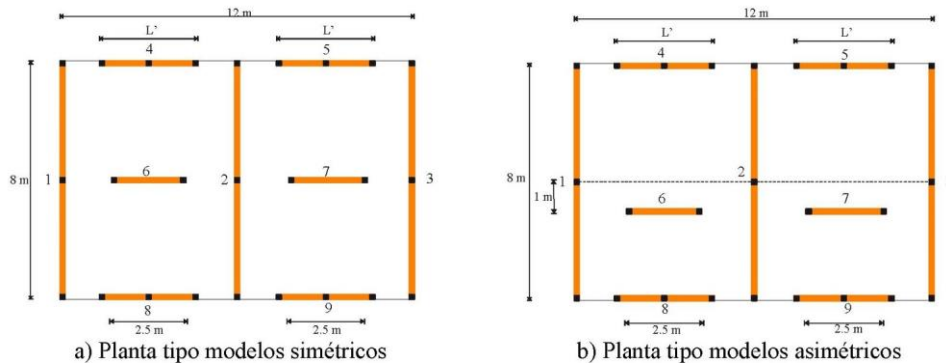
**Figura 42.** Distribución adecuada de muros en planta

Nota. Se presenta un levantamiento en planta de la forma en que se presenta una adecuada e inadecuada distribución de muros en planta. Adaptada de (Tena Colunga y otros, 2010).

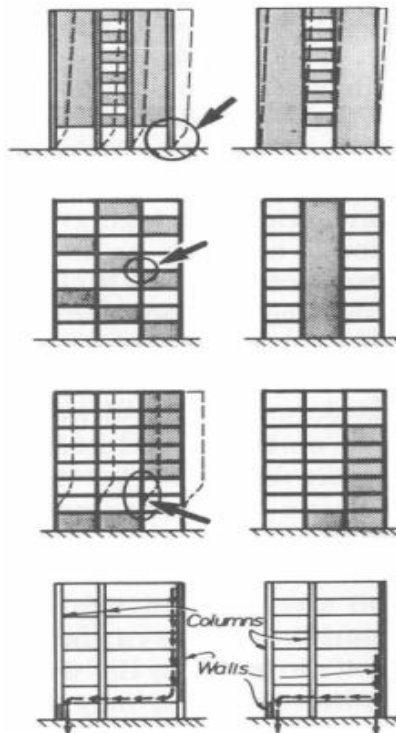
**Figura 43.** *Discontinuidad en altura*

Nota. Se presenta mediante un esquema de una estructura la forma en la que no y en la que sí se recomienda la continuidad respecto a la altura. Tomada de (Sociedad Mexicana de Ingeniería Estructural, A.C., 2003).

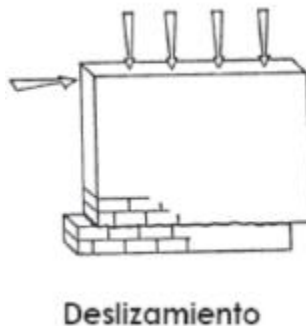
**Figura 44.** *Falla de corte por deslizamiento*

Se presenta a lo largo de la junta horizontal de mortero como consecuencia de una falla de adherencia, ocasionada por la poca adhesión entre las unidades y el mortero (3.A.1.1.3) (Páez Moreno y otros, 2009, pág. 53).

Nota. Se evidencia la falla de corte por deslizamiento en sentido horizontal. Tomada de (Páez Moreno y otros, 2009).

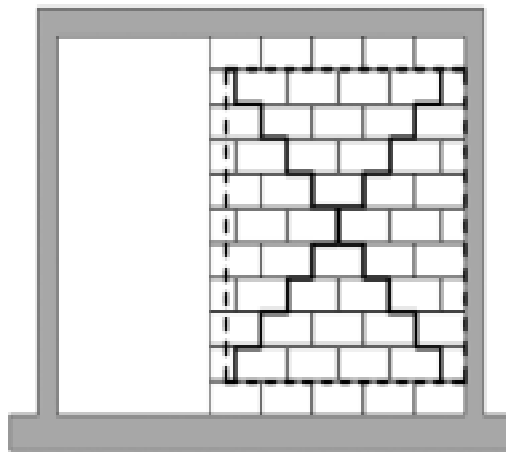
**Figura 45.** *Falla en muros no confinados*

Este tipo de lesiones se presenta cuando el muro estructural está sometido a soportar cargas para las cuales no fue diseñado y debido a como su nombre lo indica, no se encuentra confinado o rodeado en sus extremos por vigas y columnas o presentan

Nota. Se presenta la forma en la que se pueden presentar las fallas en los muros debido a que estos no se encuentren confinados. Tomada de (Varela Rivera y otros, 2015).

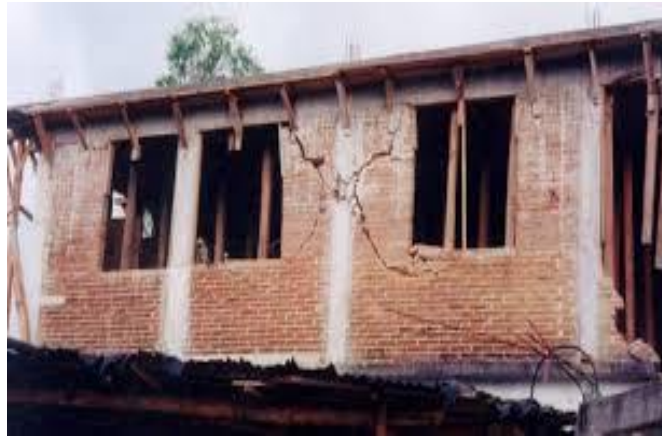
**Figura 46.** *Falla en muros no confinados*

Nota. Se ilustra la forma en la que fallaron los muros de una edificación debido a un mal confinamiento. Tomada de (Sociedad Mexicana de Ingeniería Estructural, A.C., 2003).

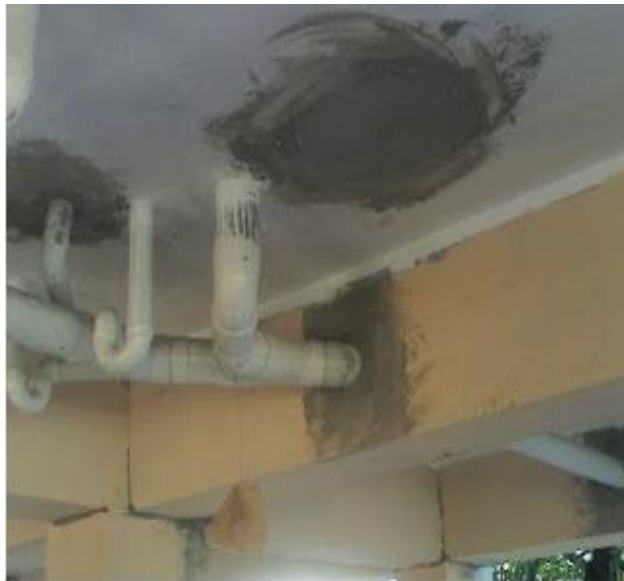
**Figura 47.** *Tubería de desagüe embebida a viga*

Es requerible verificar por dentro y fuera de la edificación, si no existen elementos o tuberías que están traspasando y posiblemente afectando a la estructura (vigas o columnas) de manera inadecuada quitándoles sección y bajando su resistencia a cortante debido a que su diámetro no es el permitido y dentro del diseño no se tuvieron en cuenta (3.B.1.2.8). Este tipo de errores se puede interpretar para un caso en específico como las columnas o vigas que en su interior suelen embeber ductos de desagüe, donde a largo plazo si éstas llegasen a sufrir taponamientos o algún agrietamiento que permita filtraciones de agua justo por el paso del elemento, será difícil de identificar el lugar exacto y reparar dicho daño. De igual forma se generarían deflexiones y fallos a cortantes por la sección que la tubería le quita al elemento, lo que conlleva a que se evidencie fisuras, agrietamientos entre otras posibles lesiones (Martínez G, 2009).

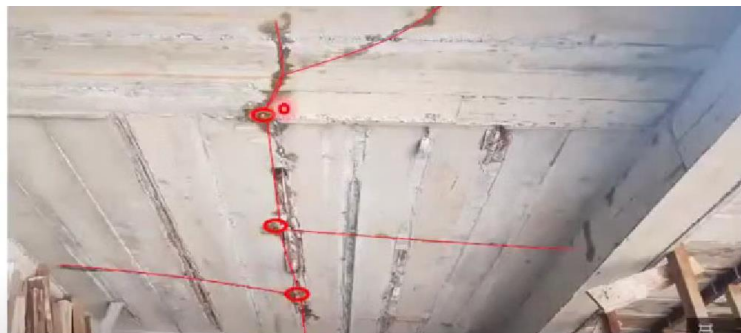
**Figura 48.** *Grietas en losa de entrepiso por el paso de tuberías*

En el caso de las losas, es recomendable que este tipo de elementos no estén embebidos en lugares específicos del acero de refuerzo, donde el esfuerzo es máximo. Este tipo de lesión afecta a la estructura debido a que le quita la capacidad de resistir a los esfuerzos cortantes (3.B.1.2.8). Se manifiestan en la estructura mediante fisuras que posteriormente conllevan al agrietamiento, y en ocasiones estas se ven en la parte inferior de la losa de la misma manera en que se encuentran los elementos embebidos en la parte superior (Ministerio de Ambiente, Vivienda y Desarrollo Territorial, 2010).

Nota. Se presentan grietas en la parte inferior de la losa por tuberías embebidas en la parte superior de la losa. Las líneas rojas representan la dirección en que se está presentando la fisura. Tomada de (PROCEMCO, 2022).

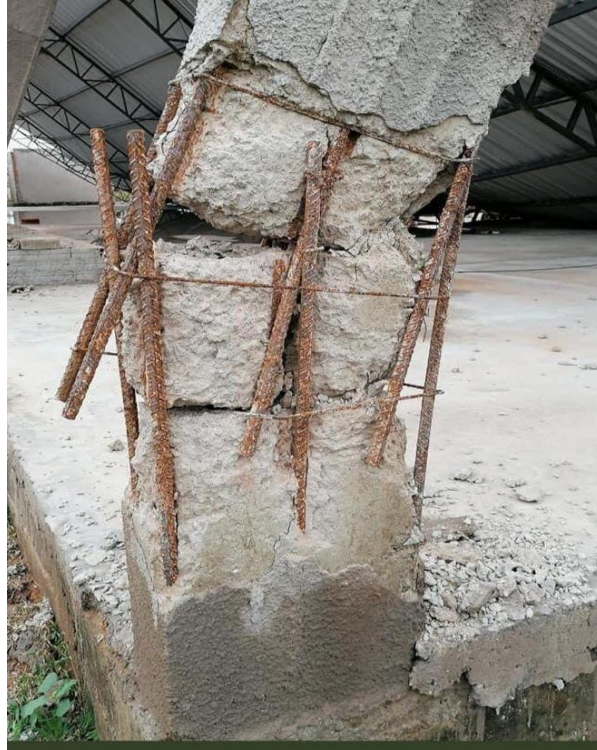
**Figura 49.** *Despiece inapropiado del acero en una columna*

Determinar la existencia de esta lesión a simple vista en una vivienda ya construida es difícil, pero deben tener presente que existe la posibilidad de poder analizarla. En caso tal de que se tenga que realizar un estudio más a fondo, donde se debe determinar si el elemento carece de estribos o la separación de estos mismos es muy exagerada e incluso si la separación y los traslapes del acero longitudinal no es el adecuado, para ello existen equipos que te permiten determinar la posición del acero de refuerzo con su respectivo despiece y recubrimiento. Este tipo de lesiones deben de considerarse y tenerse presentes como una de las principales, ya que por medio de esta es que se ven en ocasiones las fallas en las columnas, vigas y losas donde el mal cálculo, ha llevado a la aparición de fisuras y posterior colapso de algunas estructuras, debido a que puede ocasionar que el elemento no obtenga la adecuada resistencia para las fuerzas cortantes (3.B.1.2.8) y torsión e incluso puede generar que el elemento se pandee (3.B.1.2.10) (Astorga & Rivero, 2009, pág. 7).

Nota. Se presenta la forma en que falla una columna debido a un despiece inapropiado del acero. Adaptada de (Mediavilla, 2021).

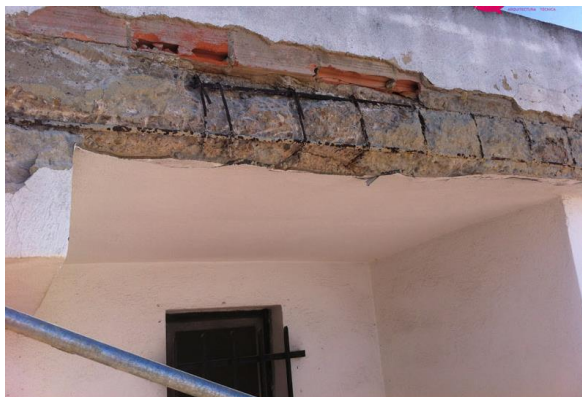
**Figura 50.** *Despiece inapropiado del acero en una viga*

Para el caso de las vigas, el mal despiece puede ocasionar que no logre soportar esfuerzos cortantes y a torsión.

Nota. Se logra evidenciar que la viga presenta lesiones, donde una de ellas es el despiece inapropiado del acero e incluso es notorio la falta del mismo. Tomada de (Alario Catalá, 2015).

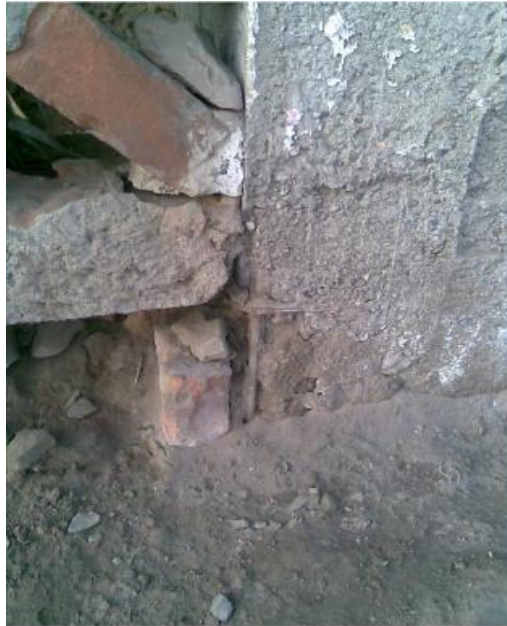
**Figura 51.** *Disgregación en columna*

Se puede entender como el deterioro del material en pequeñas partículas y se logra evidenciar en los elementos estructurales de concreto e incluso los muros donde debido a malos procesos constructivos o la calidad del material estos empiezan a desintegrarse en forma de migajas, a causa de una mala dosificación la cual no permitió su buena adherencia o debido a la corrosión del acero desde la parte interna del elemento. A largo plazo puede presentarse una corrosión en los refuerzos (3.B.1.1.5) (Broto, 2005, pág. 41).

Nota. La columna presenta disgregación en la parte baja donde se evidencian las partículas que de la misma se desprenden. Tomada de (Villarreal Castro, 2009).

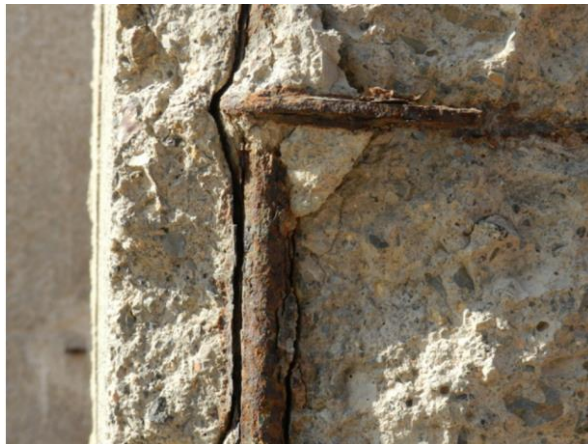
**Figura 52.** *Carbonatación en columna*

Este tipo de lesiones se presenta luego de que penetre el dióxido de carbono y la humedad en el concreto, como consecuencia el acero empieza a corroerse (3.B.1.1.5). Esto ocurre en losas, columnas y vigas. Se puede observar con un peculiar color café en el refuerzo. En ocasiones logra evidenciarse acompañadas de grietas y fisuras que con el tiempo conlleva a la debilitación de la estructura y puede llegar a ocasionar fallas en otros elementos (Dirigirse a 3.B.1.1.5) (ARQUITECTURA Y EDIFICACIÓN, 2015).

Nota. La imagen evidencia la lesión por carbonatación que ha sufrido una columna. Tomada de (COROBRA, 2021).

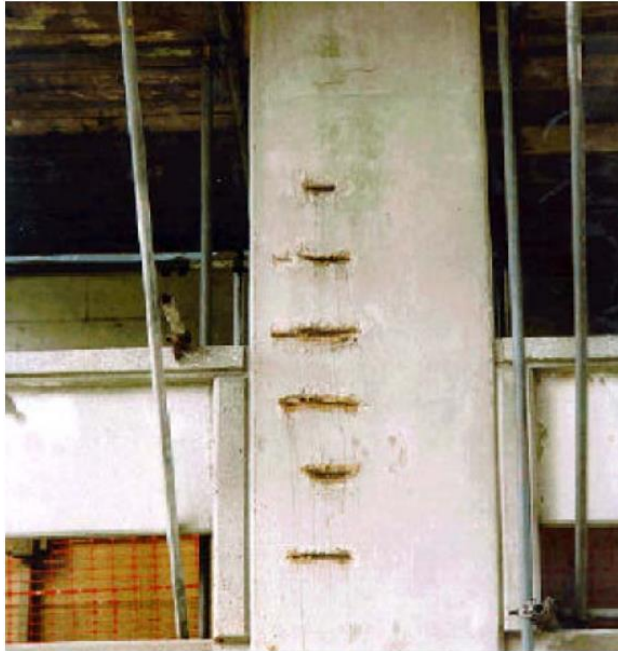
**Figura 53.** *Corrosión del acero en columna*

Nota. Evidencia de corrosión del acero de refuerzo en el concreto. Tomada de (Sierra Poveda, 2005).

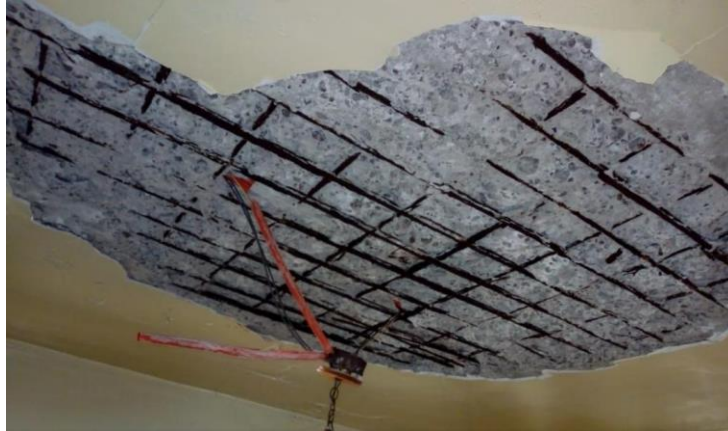
**Figura 54.** *Corrosión del acero de refuerzo en una losa*

Nota. Evidencia de corrosión del acero de refuerzo en el concreto en la parte inferior de una losa de entrepiso. Tomada de (POLICIACA, 2019).

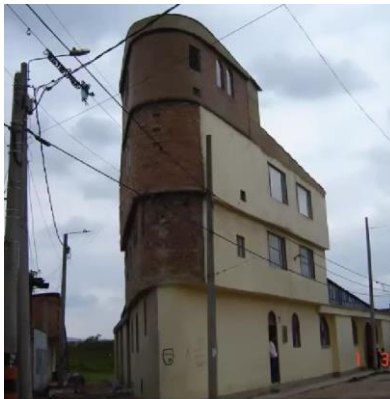
**Figura 55.** *Cambio de sección en la estructura*

Este tipo de lesiones se caracteriza debido a los malos procesos constructivos empleados en obra, en donde se evidencia un cambio brusco en las medidas y geometría de las secciones en los diferentes elementos estructurales tales como columnas, vigas y muros. En las edificaciones, se logra evidenciar en aquellos lugares donde no se conserva la misma sección respecto al primer piso y se prolonga a otro piso con una medida mayor o diferente a la del piso anterior. Esto suele ocasionar irregularidades y aumenta la probabilidad de que ocurra un volcamiento (Astorga & Rivero, 2009, pág. 19).

Nota. Cambio de geometría en los pisos superiores respecto al primero, y aumento de sección en las losas. Tomada de (ASOCRETO, 2020).

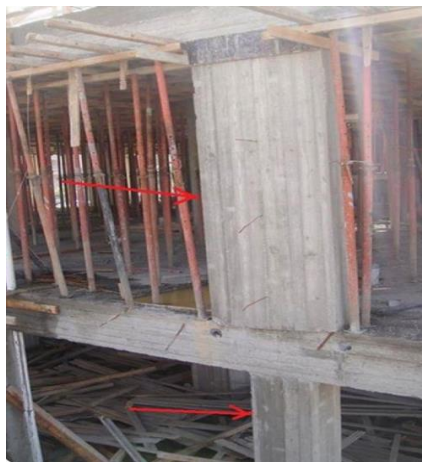
**Figura 56.** *Cambio de sección en los elementos estructurales*

Nota. Cambio de sección en una columna aumentando sus medidas en la parte superior. Tomada de (Pinto, 2022).

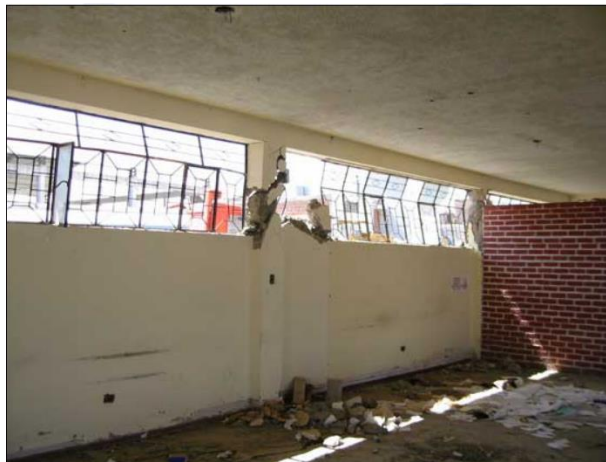
**Figura 57.** *Falla de columna corta en una estructura*

Este tipo de lesiones se puede identificar luego de que el elemento estructural, para este caso una columna, no alcanza una distancia libre considerable ocasionando discontinuidades ya sea por no tenerse en cuenta en el diseño, o es debido a que su

Nota. Se evidencia la falla de columna corta en una estructura. Tomada de (DRM, 2001).

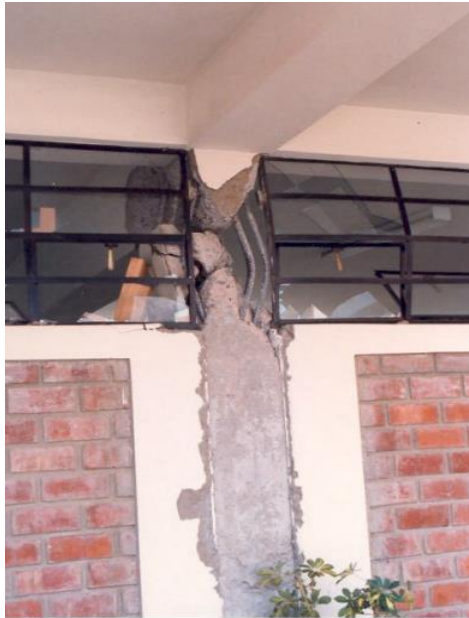
**Figura 58.** *Falla de elemento en estructura por columna corta*

Nota. Se presenta la falla de una columna, por efecto de columna corta. Tomada de (Quiun, 2005).

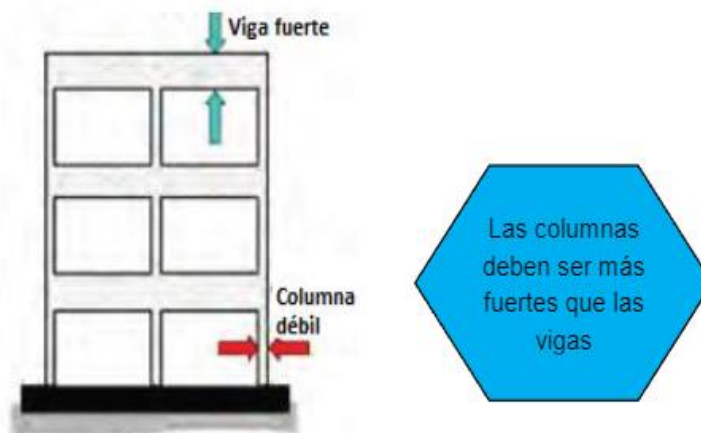
**Figura 59.** Columna débil viga fuerte en una estructura

Este tipo de lesiones se presenta cuando la sección de las columnas es más reducida que en la sección de las vigas. De este modo, no son capaces de resistir el sobre esfuerzo que se le transmite, ocasionando que en los nudos sufran rotaciones antes que la flexión, y esto repercute en lesiones como fisuras o grietas, avisando de que algo ocurre y en el peor de los casos se presenta el colapso (Astorga & Rivero, 2009, pág. 20).

Nota. Ejemplificación de columna débil- viga fuerte en una estructura de 3 niveles. Tomada de (Suárez Ortiz, 2018).
