GUÍA DE INTERVENCIÓN A VIVIENDAS VULNERABLES UBICADAS EN LA  
CIUDAD DE MEDELLÍN

Ingeniería civil

Trabajo de grado para optar al título de ingeniero civil

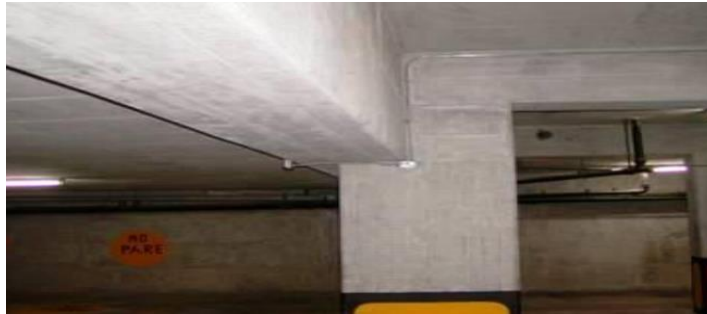
**Figura 60.** *Excentricidad en elementos estructurales*

Los elementos estructurales tales como vigas y columnas, se deberán conectar de manera adecuada sin presentar discontinuidades, si no están conectadas, se puede provocar que no haya una correcta transmisión de las cargas, lo que genera un momento adicional y se evidencia mediante daños y una reducción en la resistencia del elemento por medio de fallas a cortantes (véase en 3.B.1.2.10) , efectos torsionales (véase en 3.B.1.2.11) e incluso ante efectos de compresión podría fallar el elemento (véase en 3.B.1.2.8). Los daños se pueden ver representados mediante fisuras, grietas y desprendimientos, indicando que existe una lesión que lo está generando y en el peor de los casos se puede presentar el colapso (Torres Castellanos & Quiroga Savedra, 2014).

Nota. Se presenta excentricidad en uniones entre viga y columna. Tomada de (Torres Castellanos & Quiroga Savedra, 2014).

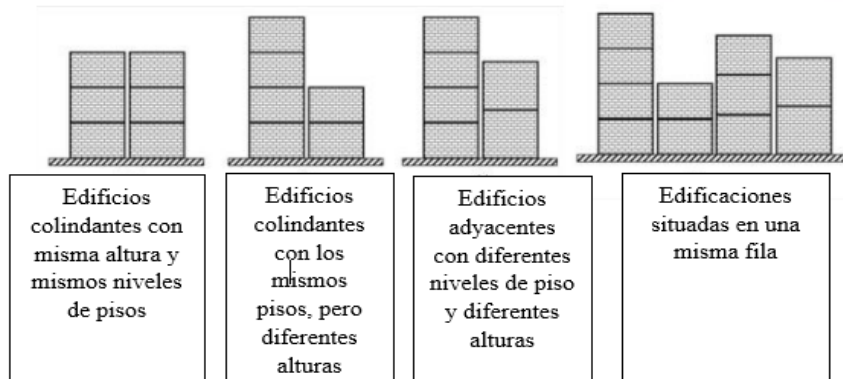
**Figura 61.** *Golpeteo en estructuras*

El golpeteo en una edificación es un fenómeno dinámico y va a depender de muchos factores tales como la altura y masa de la estructura, entre otros; y se puede presentar ante las siguientes circunstancias: en edificios colindantes con las mismas alturas y los mismos niveles de piso, en edificios colindantes con los mismos pisos, pero diferentes alturas, en edificios adyacentes con diferentes niveles de piso y diferentes alturas, en edificaciones continuas una tras de otra. Ver figura 61 (Castillo Moscoso & Flórez Hernández, 2022, pág. 2).

Nota. Se esquematiza los posibles escenarios en los que se puede presentar el fenómeno de golpeteo según su altura y nivel de pisos. Tomada de (Castillo Moscoso & Flórez Hernández, 2022).

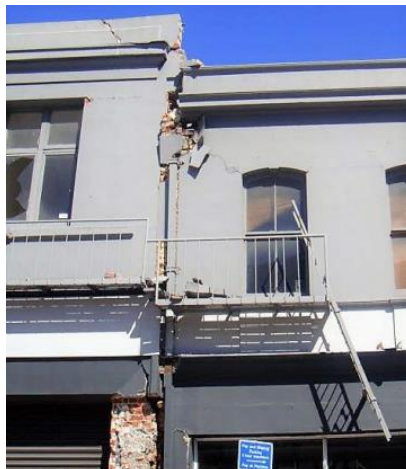
**Figura 62.** *Lesión por golpeteo entre estructuras existentes*

Nota. Se presenta una falla por el fenómeno de golpeteo en estructuras adyacentes. Tomada de (Suárez, 2020).

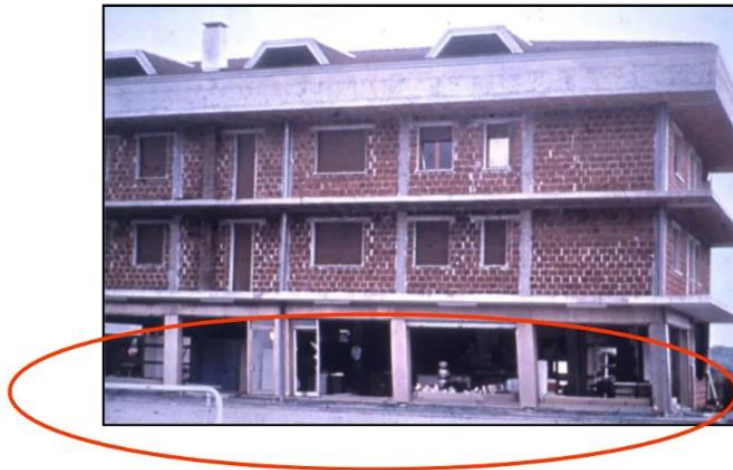
**Figura 63.** *Piso débil en planta baja de una estructura*

Nota. Columnas de la planta inferior de una estructura de 3 niveles sufriendo los efectos de piso débil. Tomada de (Soto Rodríguez, 2006).

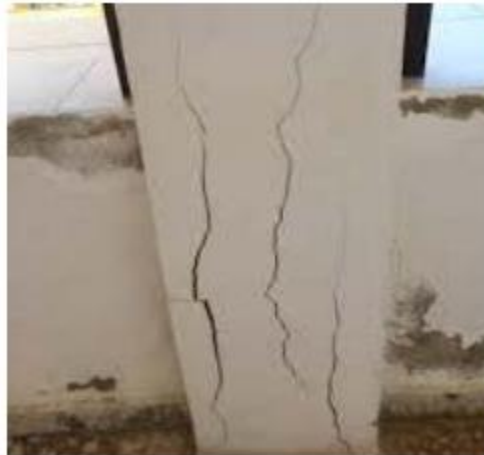
**Figura 65.** Falla por compresión de una columna

Nota. Se presentan grietas en sentido vertical debido a falla por compresión en columna de una edificación. Tomada de (Culma Rodríguez & Forero Osorio, 2021).

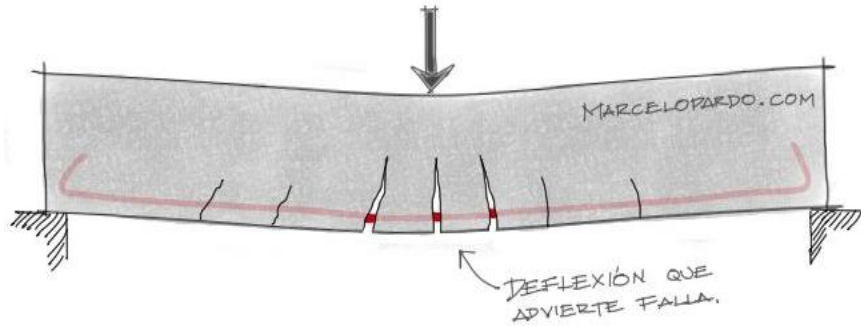
**Figura 66.** *Falla a flexión en viga*

Nota. Se esquematiza la forma en que falla por flexión una viga. Tomada de (Pardo, 2019).

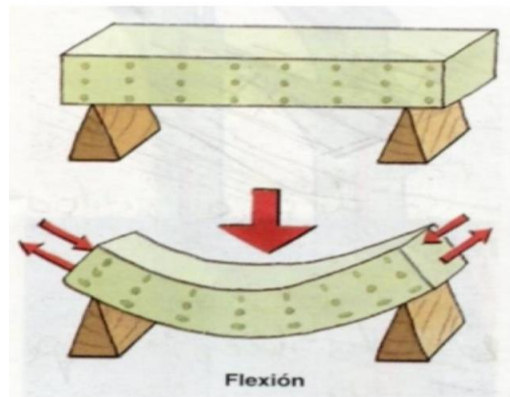
**Figura 68.** *Flexión en losas*

Nota. Se esquematiza la forma en que se puede presentar una flexión en la losa, siendo ésta muy similar a como ocurre en las vigas. Tomada de (Apuntes de ingeniería Civil, 2022).

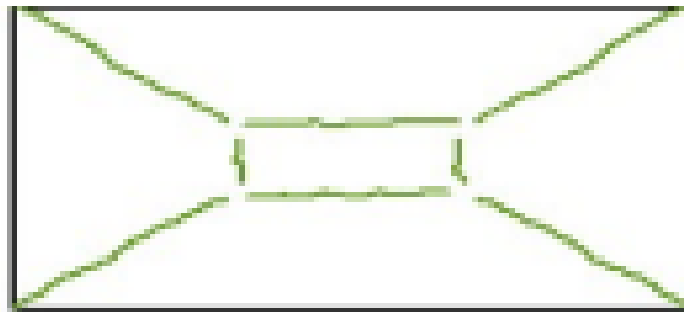
**Figura 69.** *Falla a flexión en losas*

Nota. Se esquematiza la forma en que se presentan las fisuras a flexión en losas, donde esta se genera a 45°. Tomada de (Quispe Napanga, 2018).

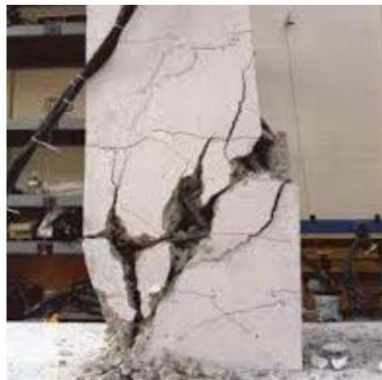
**Figura 70.** *Falla por cortante en columnas*

Nota. Se presenta la forma en que falló una columna por efectos cortantes. Tomada de (Culma Rodríguez & Forero Osorio, 2021).

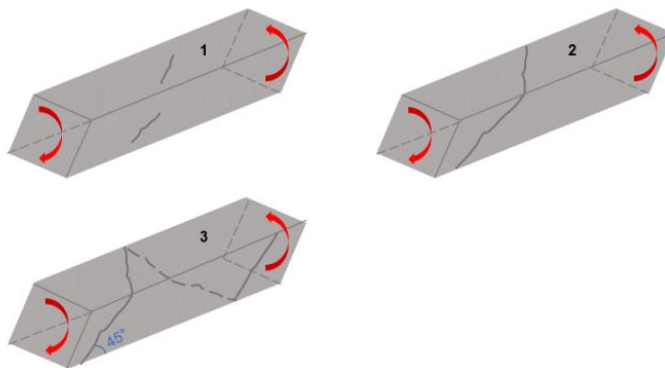
**Figura 72.** Efecto de torsión en vigas

Nota. Se esquematiza la forma en que se presentan las fisuras por efecto de torsión en una viga. Tomada de (Culma Rodríguez & Forero Osorio, 2021).

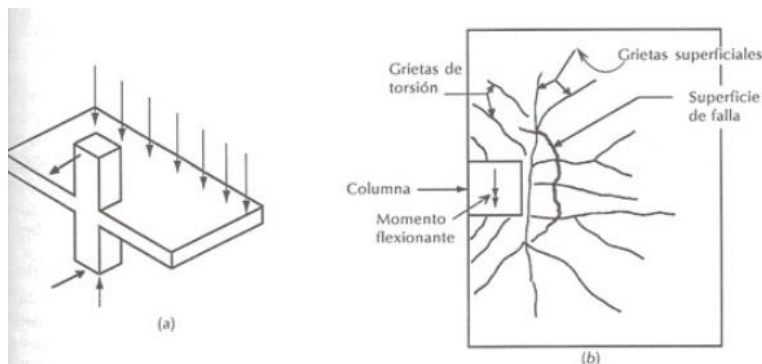
**Figura 73.** Efectos de torsión en losas

En las losas, si el centro de masa no coincide con el centro de rigidez del entrepiso, se producen efectos torsionales debido a que este no se mantiene en equilibrio por fuerzas horizontales que están siendo aplicadas en la estructura (sismos) (Gómez Rueda & Maldonado Rendon, 2005, pág. 162).

Nota. Se esquematiza la forma en que se presentan las grietas a torsión en losas. Tomada de (Quintana, 2014).

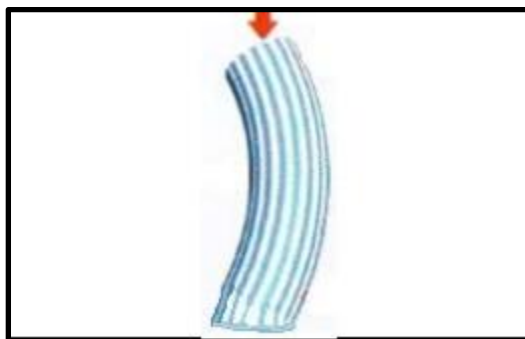
**Figura 74.** *Pandeo en una columna*

combinación de esfuerzo normal a compresión y momento flector que puede llegar a un punto de inestabilidad que provoque la rotura. Es natural que inevitables imperfecciones en el proceso constructivo den lugar a pequeñas excentricidades. Excentricidades que se acentúan cuanto más esbeltas sean las proporciones del elemento (Monjo Carrió & Maldonado Ramos, 2001, pág. 277).

Nota. Se esquematiza la forma que toma la columna hasta fallar por efectos de pandeo. Tomada de (Culma Rodríguez & Forero Osorio, 2021).

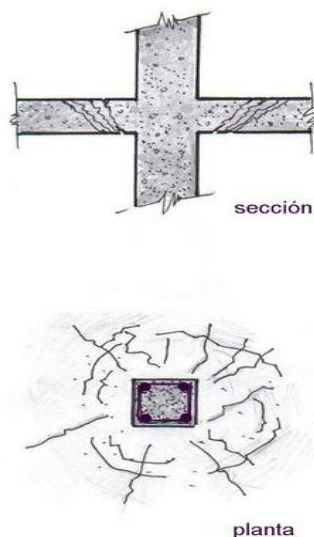
**Figura 76.** *Fisuras por punzonamiento en losas*

Nota. Se evidencia mediante un esquema, cómo se presentan las fisuras en la losa por una falla de punzonamiento y su área de afectación alrededor de la columna. Tomada de (CONSTRUMÁTICA, 2021).

Para la lesión de falla por punzonamiento “La losa falla en torno a la carga o reacción concentrada. La sección crítica se extiende alrededor de la carga concentrada o de la columna. La falla ocurre describiendo un cono truncado o pirámide, formados por la grieta crítica a tensión diagonal alrededor de la carga concentrada o del apoyo”. Generalmente las primeras grietas suelen presentarse de manera superficial, circular y tangencial al perímetro del área cargada (Alcocer, 2022, pág. 259).

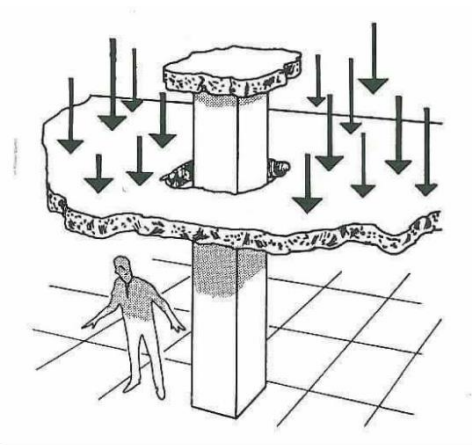
**Figura 77.** *Falla por punzonamientos en losas*

Nota. Se esquematiza la forma en que falla una losa por efectos de punzonamiento. Tomada de (Belfort, 2021).

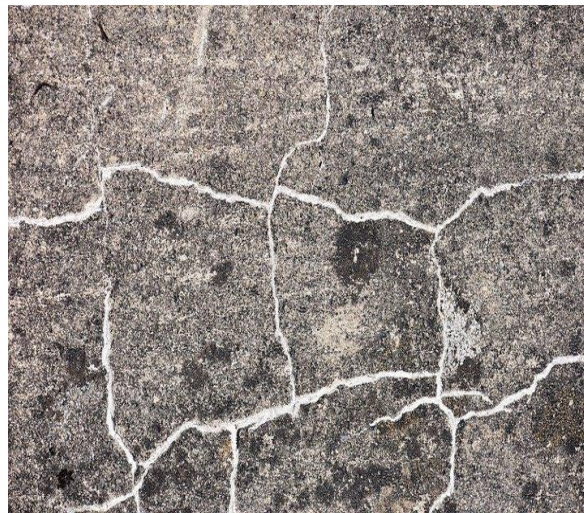
**Figura 78.** *Efectos por curado inadecuado*

Nota. Debido a un curado inadecuado el concreto tiende a fisurarse cómo se logra evidenciar en la imagen. Tomada de (Structuralia, 2018).

Posteriormente al vaciado de la losa, suele evidenciarse una serie de fisuras superficiales en diferentes zonas, debido a que dentro de los primeros 7 días no se le aplicó un correcto curado humedeciendo el área de la losa. Cabe resaltar que este tipo de fisuras no son del todo estructurales, pero si no se tienen en cuenta y no se realiza su respectivo curado, pueden generar efectos de corrosión dependiendo de la magnitud de la fisura. Cuando la fisura se prolonga y es continua se convierte en una falla estructural ya que se debilita el concreto y puede llegar a afectar el acero de refuerzo (Construye con ingeniero, 2021).

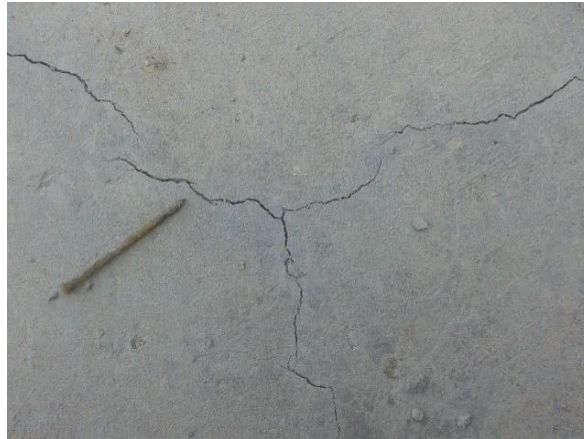
**Figura 79.** *Fisuras por contracción*

Nota. Se evidencia la forma en que se presentan las fisuras por efectos de contracción en placa de entrepiso debido a un mal curado. Tomado de (Moreno, 2022).

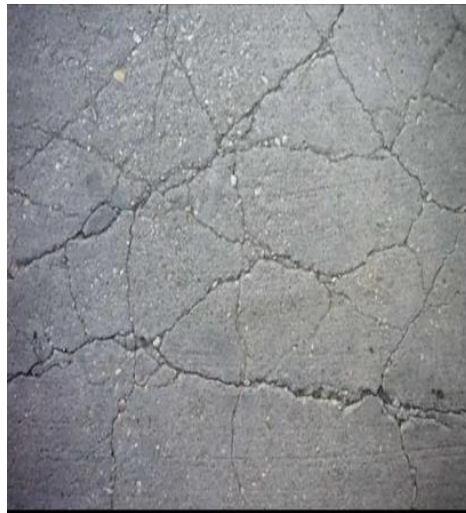
**Figura 80.** *Fisuras por retracción*

Nota. Se logra ver en la imagen la forma en que se presentan las fisuras por retracción en el concreto debido a un mal curado. Tomado de (Huerta Maza, 2014).

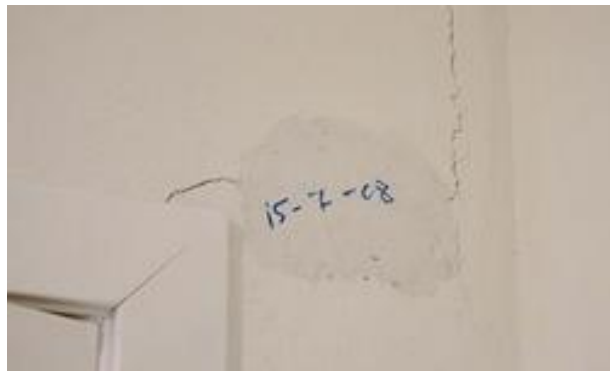
**Figura 82.** *Testigos de yeso*

Testigos de yeso: Pequeña superficie de yeso que se aplica sobre la grieta y se le marca con la fecha de aplicación.

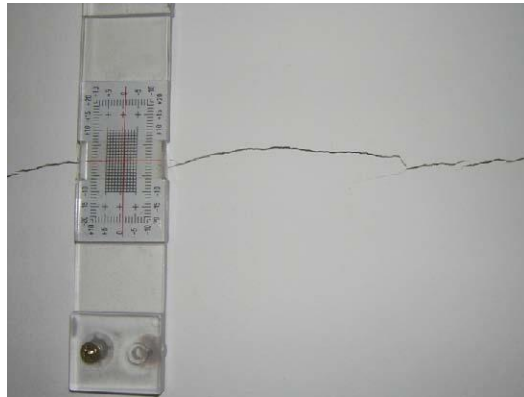
Figura 83. Fisurómetro

Fisurómetros de regleta: Es más exacto y determina el grado de inclinación de la fisura o grieta.

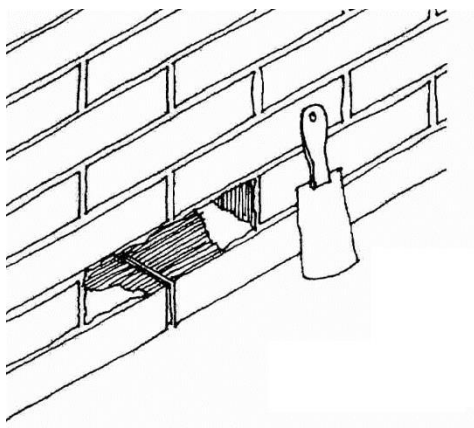
**Figura 86.** *Sustitución de elementos en la mampostería*

Para espacios zonas donde se presenten grietas con una gran abertura, se opta por retirar los elementos del mampuesto deteriorado uno a uno en tramos no muy grandes ya que podría generar que colapsó del muro. En su intervención se debe limpiar el área donde se colocarán los nuevos elementos, utilizar un mortero de buena calidad con características similares al original y garantizar que el nuevo elemento presente las mismas características de los ya colocados para así evitar que se presenten puntos débiles o de mayor rigidez en el muro que con el tiempo pueden fallar nuevamente (Monjo Carrió & Maldonado Ramos, 2001, pág. 148).

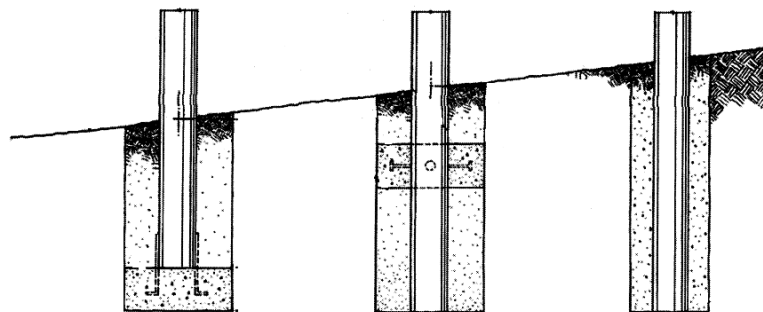
**Figura 87.** *Reemplazo de cimentación por pilotes*

Es necesario realizar una intervención directa en la cimentación ya que, si se ha presentado esta lesión, servirá muy poco aplicar un encamisado al muro debido que, si se presenta otro asentamiento, este fallará nuevamente. Es por eso que se deben de realizar más estudio sobre el estado del suelo y de la cimentación. Una de las soluciones es reemplazar la cimentación por pilotes ya que su proceso constructivo es más simple y requiere menos dinero en comparación de la elaboración de otro tipo de cimentaciones. (Quispe Napanga, 2018, pág. 28).

Nota: Ejemplificación de implementación de pilotes como cimentación. Tomada de (Constructor Civil, 2014).

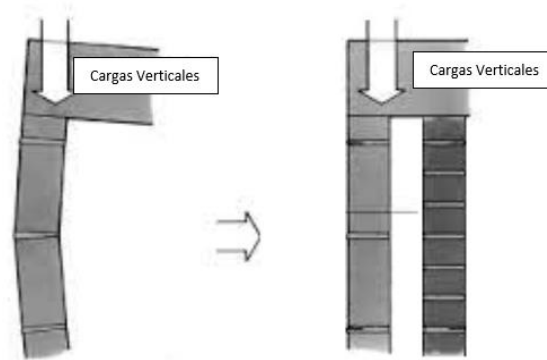
**Figura 88.** Adición de muro paralelo al existente

Cuando se tenga un muro que sea incapaz de soportar las cargas de uso, puede optarse por la implementación de esta técnica de rehabilitación, la cual consiste en adicionar un nuevo elemento estructural paralelo al ya existente, con el fin de que absorba las cargas sobrantes y se pueda recuperar la seguridad de la vivienda. Esta técnica es útil para aquellas lesiones que ocurren por rotación interna (Broto, 2005, pág. 713).

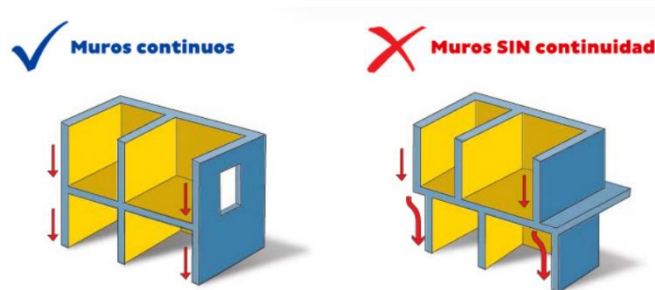
**Figura 89.** Adición de elementos en altura

Si el edificio tiene irregularidades en la distribución de masa. Se pueden diseñar los elementos que ocasionan esto para que tengan la suficiente resistencia para asumir la demanda de cargas. Para evitar reforzar estos elementos estructurales se podría redistribuir la masa (Herrera Arroyave & González Restrepo, 2018, pág. 98).

Nota: Distribución correcta de muros en altura. Tomada de (CONSTRUYENDO, 2022).

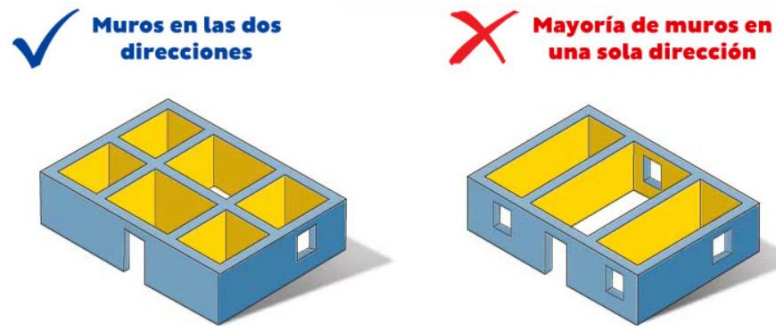
**Figura 90.** Adición de elementos en planta

aislados del sistema y se pueden diseñar muros que varíen los centros de rigidez (Herrera Arroyave & González Restrepo, 2018, pág. 98).

Nota: Distribución correcta de muros en planta. Tomada de (CONSTRUYENDO, 2022).

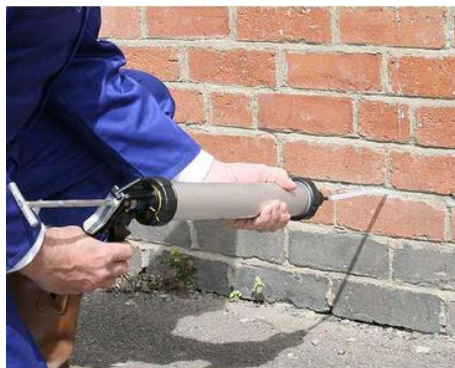
**Figura 91.** Inyección de resina sintética

Esta técnica consiste en aumentar la capacidad del elemento de soportar las cargas verticales o aquellos que fallaron a compresión (Véase en 3.A.1.2.4), por medio de materiales ligantes en el interior del muro (inyección de resinas sintéticas). Debe ser aplicado por un personal capacitado ya que una aplicación excesiva puede provocar otros daños en el elemento. Su efectividad tiene un alto grado de incertidumbre (Broto, 2005, pág. 717).

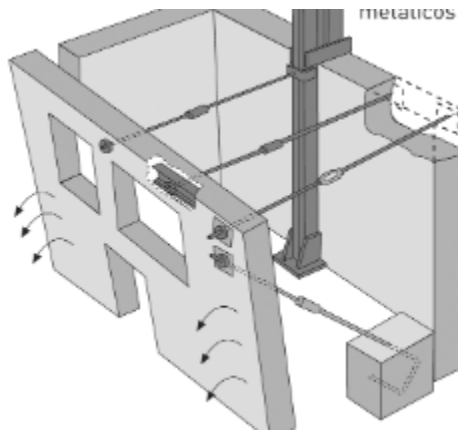
**Figura 92.** Pasadores transversales

Es útil cuando se tienen muros, cuyas trabes en las esquinas no fueron colocadas adecuadamente. Se colocan pasadores metálicos (tirantes) que atraviesan ambos muros y permiten atar las zonas que se encuentran debilitadas (Broto, 2005, pág. 718).

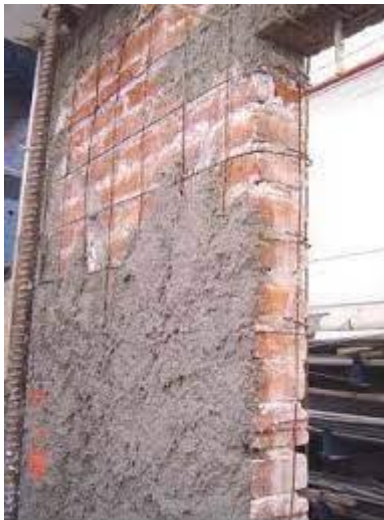
**Figura 93.** Encamisado de muro con malla electrosoldada

1. Quitar el revoque viejo y dejar la mampostería a la vista,
2. limpiar grietas (aquellas que aparecieron por la lesión) y estucar las con mortero de pega.
3. Aplicación por ambas caras del muro de malla electro soldada.
4. Aplicación de recubrimiento en ambas caras con mortero de pega.

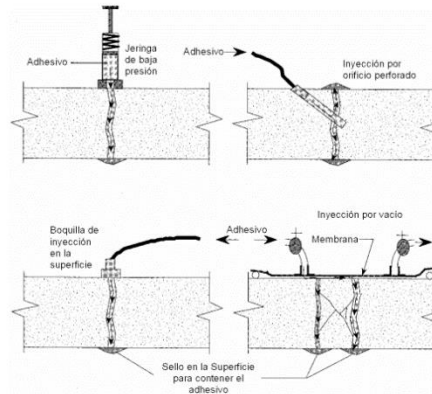
**Figura 94.** *Inyección de resinas epóxicas*

La aplicabilidad de esta técnica está sujeta al espesor de la grieta, la cual si va a ser aplicada a presión no debe ser superior a 0.05mm y si es por gravedad a 0,3 mm. Se debe hacer limpieza de la zona y garantizar que esta no esté húmeda ya que los materiales epóxicos no se adhieren (Sociedad Mexicana de Ingeniería Estructural, A.C., 2003).

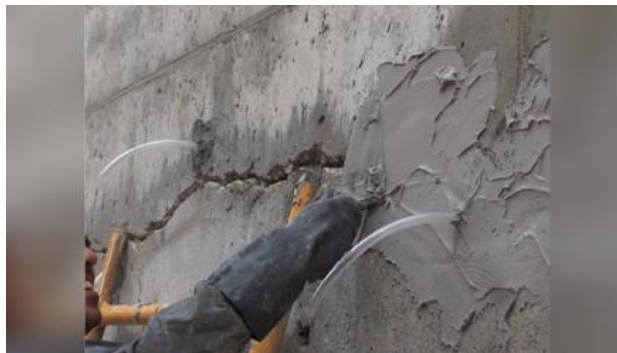
**Figura 95.** *Inyección de morteros de cemento*

La mezcla de mortero debe ser estable, resistente y con partículas pequeñas ya que debe de fluir fácilmente a través de las grietas. Adicionalmente, debe de tener una buena resistencia a compresión, tensión y adherencia entre las piezas de mampostería. Esta técnica es aplicable a grietas con espesores de 0.08mm a 12mm o mayores. La separación de las boquillas de inyección depende del espesor de las grietas. (Sociedad Mexicana de Ingeniería Estructural, A.C., 2003).

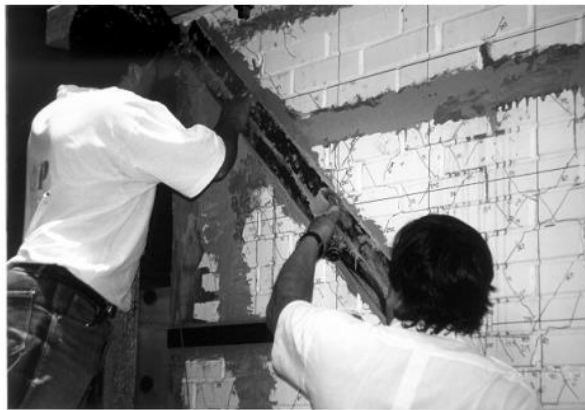
**Figura 96.** *Colocación de fibras de carbono*

La utilización de las fibras de carbono en la mampostería para dar solución a temas de fisuras y grietas, su aplicación tendrá mucho que ver en la dirección que estas se presenten. Las técnicas de aplicación del material que comúnmente se utiliza son los utilizados en x y en cruz. En caso tal de que se requiera subsanar la capacidad a cortante del mampuesto se requerirá colocar las tiras de fibra de carbono en sentido horizontal y en caso contrario que sea para mejorar su capacidad a flexión, estas deberán ir en sentido vertical. En caso tal de que se requiera dar solución tanto a las capacidades portantes como las de flexión será necesario realizar la combinación de ambas siguiendo las recomendaciones de uso del material para no sobrepasarse en la cantidad a utilizar y su separación la una con la otra (Leyva Hernandez & Urrego Ortiz, 2019, págs. 28-29).

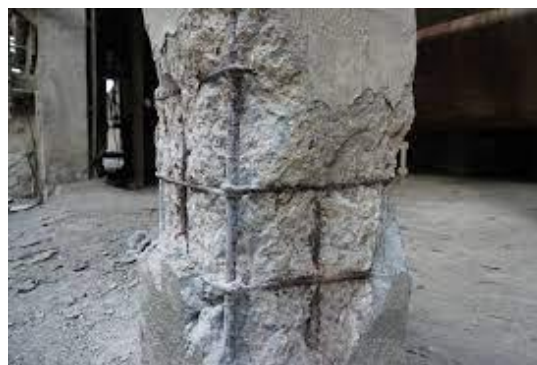
**Figura 98.** *Preparación del elemento para sustituir hormigón afectado*

Es recomendable que sea ejecutado por un técnico con experiencia, ya que podría poner en riesgo el elemento o la estructura, adicionalmente, se debe apuntalar las zonas que se van a reforzar (Broto, 2005, pág. 594).

Nota: Remoción del recubrimiento para posteriormente aplicar concreto. Tomada de (PROPAMSA, 2022).

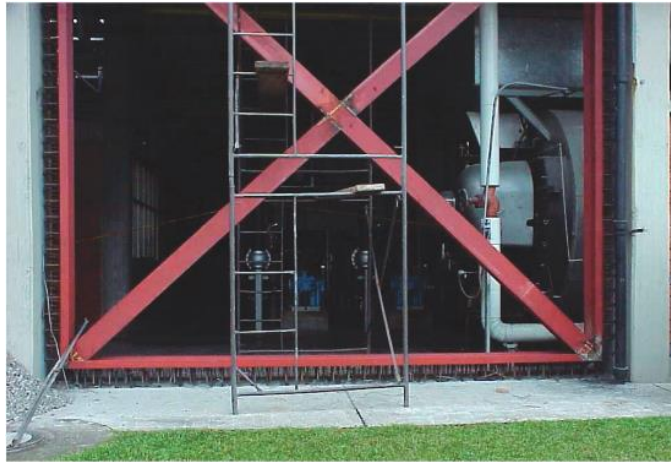
**Figura 99.** Arriostramiento con elementos metálicos

Es común esta técnica para viviendas con gran altura y que presentan deficiencia en cuanto a la rigidez del sistema. Para esto es necesario la implementación de perfilera en acero generalmente con una sección circular y unidos con soportes tipo pernos anclados en la en las uniones donde se presenta mayor concentración de esfuerzos y estos deben de estar certificados de que van a resistir sobre todo a cizalladura (Herrera Arroyave & González Restrepo, 2018, págs. 90-92).

Nota: Arriostramiento metálico. Tomada de (Sika, 2022).

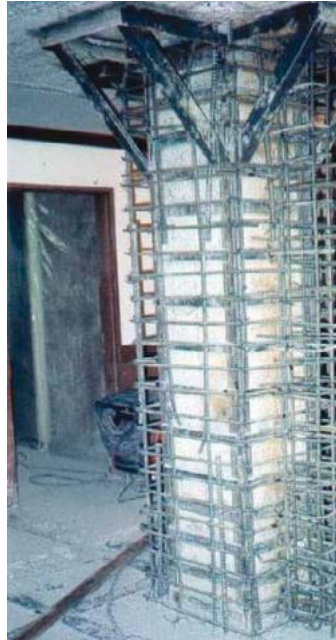
**Figura 100.** *Encamisados en columnas*

Al trabajar por cargas a compresión y flexión (flexo-compresión). La alternativa presentada es un encamisado que parte de un reforzamiento debido para aumentar la capacidad de la columna con un recubrimiento en concreto, siendo necesario conocer cuál es la capacidad faltante del elemento ya que no siempre es necesario realizar un reforzamiento completo al elemento, pueden ser solo algunos tramos. Como por ejemplo para un fallo a cortante es necesario mayor refuerzo de estribos, ya sea en los extremos de la columna o en su centro (Herrera Arroyave & González Restrepo, 2018).

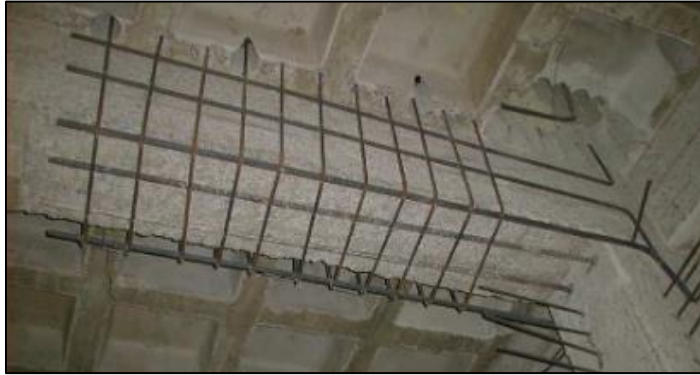
**Figura 101.** *Encamisado en viga*

Para aquellas que presenten lesiones a flexión es necesario que el encamisado tenga mayor refuerzo en los aceros longitudinales, cuando estas fallan por cortante se hace necesario medidas más específicas de control, por lo que se debe realizar demoliciones laterales del elemento y perforaciones para ubicar el acero transversal y aplicar epóxico para una mejor adherencia (concreto de alta resistencia), de igual forma este método de intervención modifica la inercia del elemento y aumenta su rigidez (Herrera Arroyave & González Restrepo, 2018, págs. 82-85).

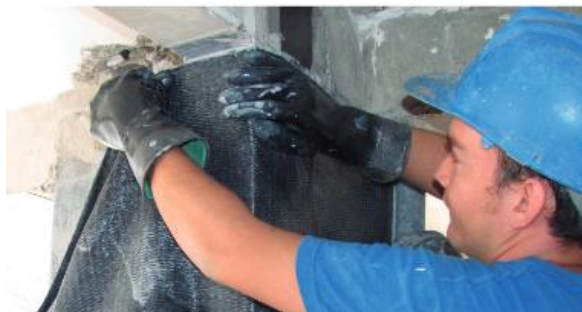
**Figura 102.** *Recubrimiento con fibras de carbono*

Las fibras tienen una capacidad de refuerzo unidireccional por lo que se debe de mantener la misma trayectoria de las cargas del diseño original de la vivienda (Herrera Arroyave & González Restrepo, 2018, pág. 95).

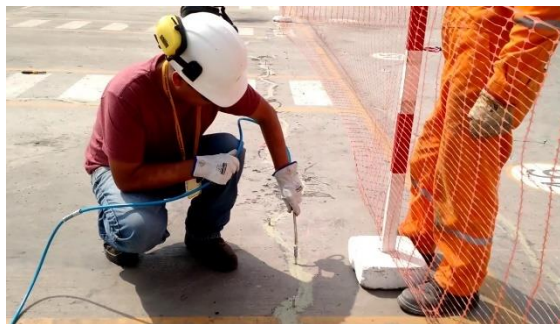
**Figura 103.** *Inyección por gravedad*

Al igual que la intervención anterior solo aplica para fisuras inactivas y sin presencia de agua, pero este funciona a partir de la gravedad y sin la necesidad de la implementación de un equipo de inyección. Generalmente, esta técnica es aplicable para losas (Departamento Técnico de Sika Colombia S.A., 2022, pág. 13).

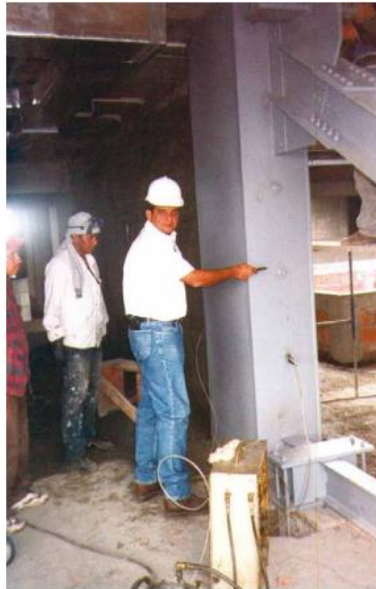
**Figura 104.** *Encamisado de perfiles metálicos en columnas*

Se realizan perforaciones tanto en la base de la columna como en la parte superior para así lograr anclar los conectores roscados mediante anclajes químicos que ayudan a la sujeción de la perfilería metálica las cuales van atornilladas. Para el refuerzo de columnas con perfiles metálicos, se requiere impregnar en cada una de las esquinas adhesivo epóxico para una correcta conexión concreto-acero y luego se procede a la colocación de ángulos en cada una de las esquinas, donde estas van soldadas a la base inferior y la superior. De igual forma, a cada uno de los angulares van soldadas pequeñas pletinas en cada una de las caras de la columna para así garantizar que el elemento de concreto quede incrustado dentro de la perfilería metálica que ayudará a reforzar el elemento (Monjo Carrió & Maldonado Ramos, 2001, págs. 287-289).

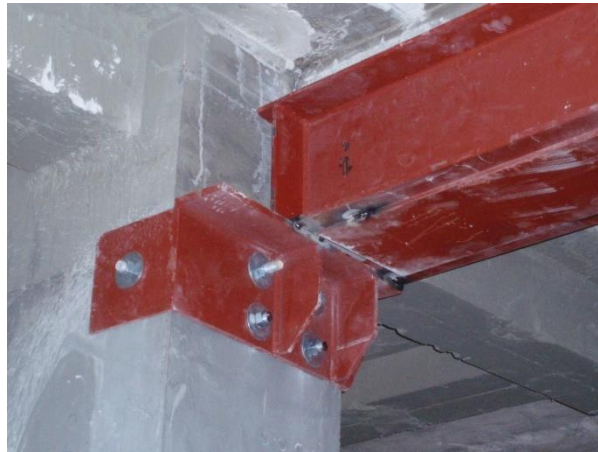
**Figura 105.** *Encamisado con perfiles metálicos en vigas*

“Una posible solución es adosar a la cara inferior de la viga un perfil en "U", o bien angulares en las esquinas, y atar este refuerzo a la viga mediante presillas que atraviesen la losa de entrepiso” (Monjo Carrió & Maldonado Ramos, 2001, pág. 289).

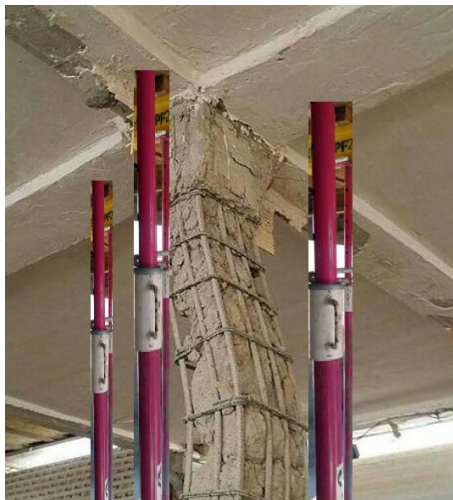
**Figura 106.** *Apuntalamiento de columna para intervención*

En el caso de la columna y que está presente un deterioro muy avanzado, es necesario realizar el apuntalamiento con urgencia para ayudar a la estructura a contrarrestar las cargas que le llegaban a ese elemento, y así poder considerar si realmente requiere una sustitución parcial o completamente. Es pertinente recalcular la resistencia del material para luego reforzarlo hasta obtener su sección de acero necesaria (Pérez, 2022).

Nota: Ejemplificación de apuntalamiento a columna en muy mal estado para posteriormente su reemplazo. Adaptada de (Florez May, 2020).

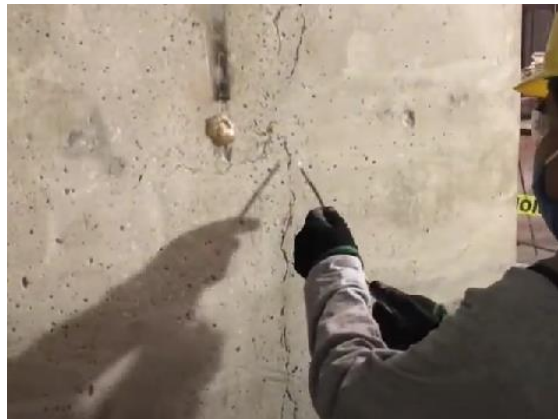
**Figura 107.** *Inyección de resinas epóxicas*

Igualmente, también se tienen otras referencias que la aplicabilidad de esta técnica es para fisuras no superiores a 0.05mm.

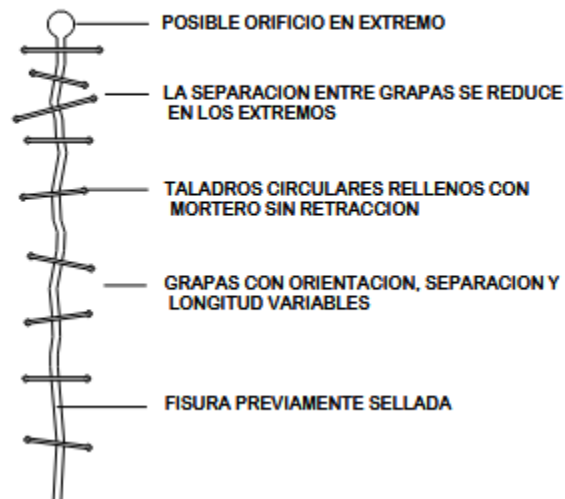
Figura 108. Grapas metálicas

La intervención por medio de grapado, consiste en aplicar grapas metálicas distribuidas a lo largo de la fisura variando su orientación. Se realiza perforando a ambos lados de la fisura un orificio con una broca que tenga el diámetro mayor al del acero que será introducido. estas grapas normalmente son en C por lo que será necesario realizar una abertura en sentido opuesto a la fisura de tal manera que al introducir los dos extremos en los orificios perforados está encaje quedando incrustada dentro del elemento de tal forma que luego se pueda cubrir con mortero y no quede a la vista. Para el relleno de los orificios, se aplica mortero expansivo, una lechada o epóxico de anclaje (Río Bueno, 2022, págs. 24-25).

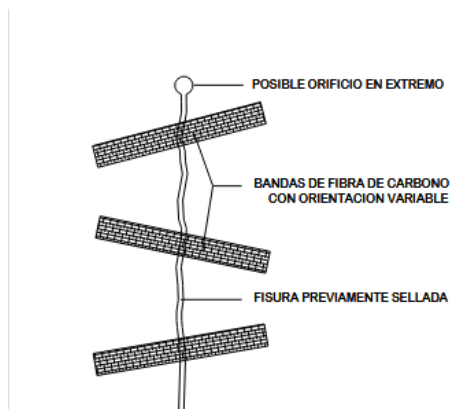
**Figura 109.** *Grapado con fibras de carbono*

Su funcionalidad es la misma al grapado con barras de acero, se puede realizar con bandas de fibra de carbono donde estas son colocadas transversalmente a la fisura con diferentes orientaciones. Para ello es requerido que la superficie esté limpia, y previo a esto realizar el secado y curado de la fisura donde luego se impregna con epóxico fluido donde serán colocadas las bandas. Al haber extendido las bandas, éstas se impregnan con resina, cubriendo una mayor área y realizándose de manera más fácil y rápida en comparación con el grapado que se utiliza convencionalmente (Río Bueno, 2022, pág. 25).

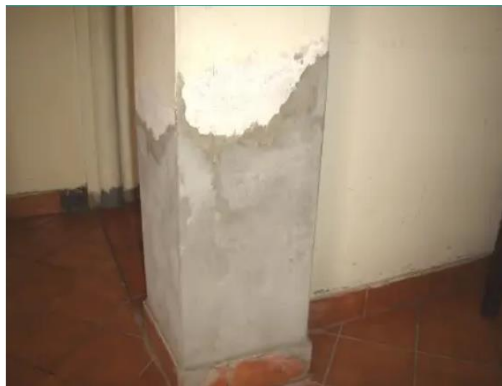
**Figura 110.** *Recubrimiento con mortero*

Se utiliza mediante la dosificación de mezcla entre arena y cemento en diferentes capas, siendo su relación 2 a 2 en la primera capa y 3 a 3 en la última, donde es aplicada con la ayuda de una llana en capas entre 2 o más de 5 a 10 mm cada una. Su funcionalidad es para zonas de reparación poco profundas (entre 2 a 4 cm) en lugares como vigas y columnas, por lo tanto, se puede aplicar para todas las lesiones que presenten fisuras inactivas y con una profundidad como la establecidas anteriormente (Río Bueno, 2022, pág. 33).

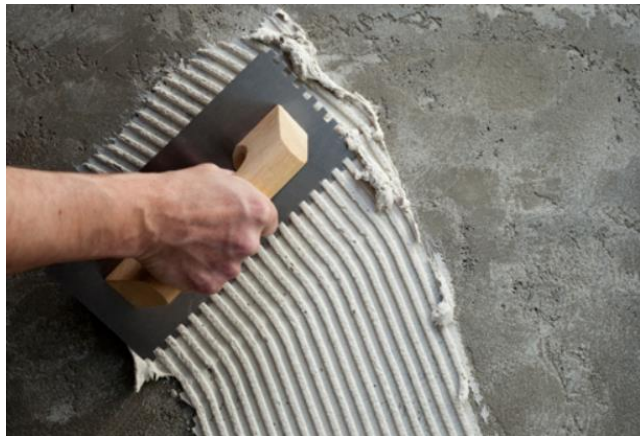
**Figura 111.** *Aplicación de mortero seco*

Es una mezcla con baja relación agua cemento para permitir que el material haga su efecto y disminuir los efectos de retracción. La aplicabilidad de este material se da de manera manual la cual requiere mano de obra especializada. Es utilizada para zonas donde se presentan fisuras inactivas muy profundas y agujeros que requieran un llenado y en superficies pequeñas, por lo que puede solucionar las fisuras inactivas que presenten lesiones. Es recomendable una relación cemento que oscile entre 2, 5 y 3. El modo de empleo es extendiendo capas de aproximadamente 1 cm, donde cada una de ellas es requerida que a medida que se esté empleando estas vayan siendo compactadas y se dejen rayones sobre ellas de tal forma que la superficie quede rugosa y permita la adherencia de la siguiente capa (Río Bueno, 2022, pág. 34).

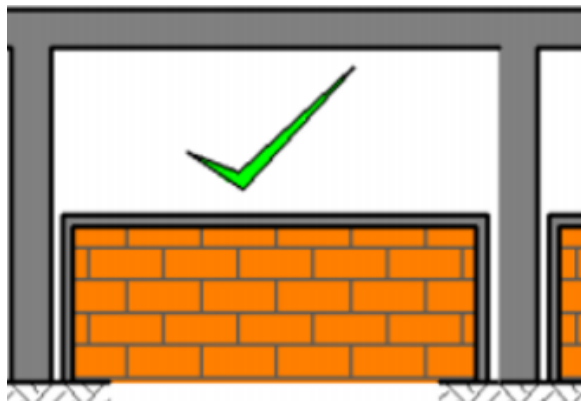
**Figura 112.** *Intervención a columna corta*

Se debe permitir el desplazamiento lateral de la columna para poder reducir la demanda de la deformación en un solo punto. Para esto existen dos soluciones que consisten en separar el mampuesto de la columna o incorporar el área faltante (con sus respectivas juntas) (Beauperthuy & Urich, 2011).

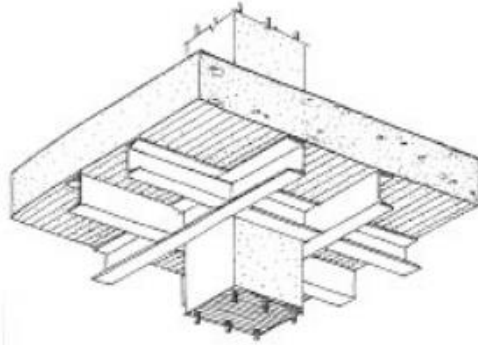
**Figura 113.** *Intervención para punzonamiento*

En primera instancia se requiere apuntalar la zona a reparar para así ayudar a contrarrestar las fuerzas que están siendo transmitidas a la zona punzonada. Para la intervención existen diferentes métodos con los cuales se le puede dar solución a esta falla, donde uno de estos es la instalación de perfiles metálicos en la parte inferior de la losa, rodeando el área de la columna para garantizar la resistencia de la misma. Otra solución es apuntalar con elementos transversales tipo “pie de amigo” alrededor de la columna para así rigidizar el área afectada. De igual forma existe la posibilidad de disponer bandas de fibras de carbono en la parte inferior de la losa ya que por su gran capacidad de resistencia a flexión ayudaría a la columna con la falla que se esté presentando (Navarro Menargues, 2022, pág. 19).

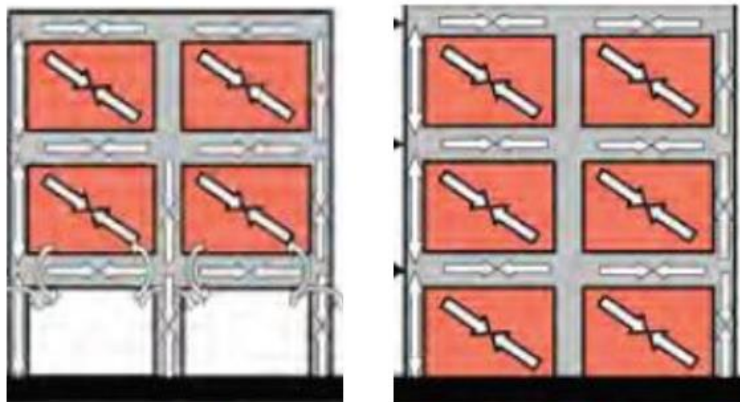
**Figura 114.** *Igualación de rigidez en edificación*

Esta intervención consiste en agregar un sistema de muros o elementos estructurales en los niveles que lo requiera de la vivienda con el fin de que esta tenga una misma rigidez y no se comporte de manera diferente ante eventos sísmicos.

Nota: De izquierda a derecha se evidencia la presencia de piso débil en la planta baja y la forma en que se corrige mediante la adición de muros. Tomada de (Suárez Ortiz, Docplayer, 2018).
